2021년도  
**울산쇠부리 복원사업**  
**연구보고서**

본 보고서를  
‘2021년도 울산쇠부리 복원실험 연구’의  
최종보고서로 제출합니다.

울 산 쇠 부 리 복 원 사 업 단

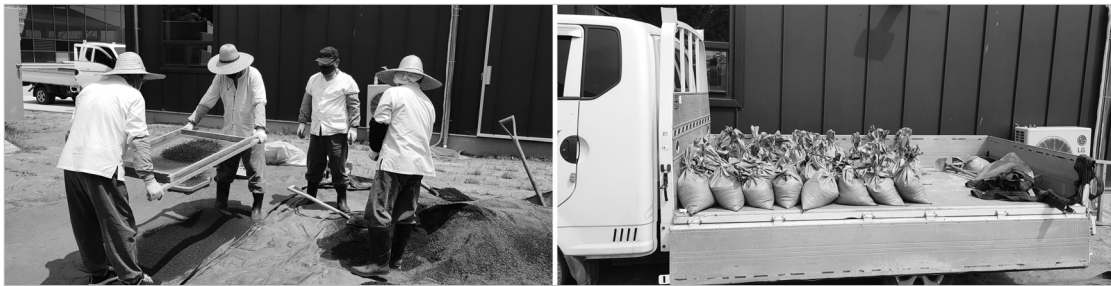
〈그림 2〉철광석 선광 및 운반

원료인 철광석은 양양군 철산마을에서 생산된 분광 1,050kg을 준비하였다. 당초 2021년 6월 9일(수요일) 음성 철박물관과 사전협의를 거쳐 철광석 4mm 이하 1,000kg을 운송할 계획이었다. 음성 철박물관에 가서 원료 선광을 시도하였으나 괴광 외에는 너무 가는 분광이어서 원하는 크기의 원료를 확보할 수 없었다. 따라서 논의 끝에 국립중원문화재연구소 보관 원료를 조업에 사용하기로 결정하였다. 같은 날 국립중원문화재연구소에서 원료 선광 작업을 실시하여 1,050kg을 울산으로 이송하였다.

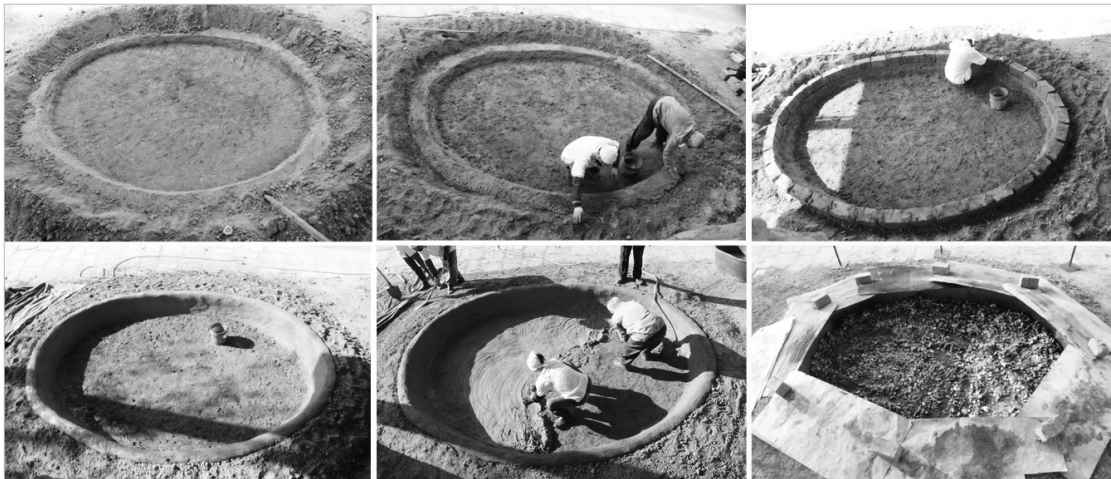
〈그림 3〉배소가마 축조 및 건조

본 실험 준비에 앞서 철광석은 배소를 실시하였다. 2021년 8월 28일(토요일) 실험장 앞에 길이 390cm, 너비 280cm, 깊이 25cm 크기의 수혈 배소가마를 조성하였다. 수혈 굴착면을 정면한 후 굴광면 가장자리에 황토반죽(황토 5 : 마사 5 : 모래 1)을 3cm 정도 두께로 깔고, 그 위에 황토블록(길이 25cm, 너비 17cm, 높이 15cm)을 쌓아 가마의 높이를 높였다. 따라서 가마의 전체 깊이는 43cm 정도이다.

황토블록 밖으로는 수혈 굴착 시에 나온 흙으로 뒤채움하였다. 가마의 바닥은 황토반죽(마사는 채에 걸러 사용)으로 미장하였다. 배소가마는 화목과 잡탄(180kg)에 불을 붙여 건조시키고, 전력송풍기를 이용해 가열하였다.

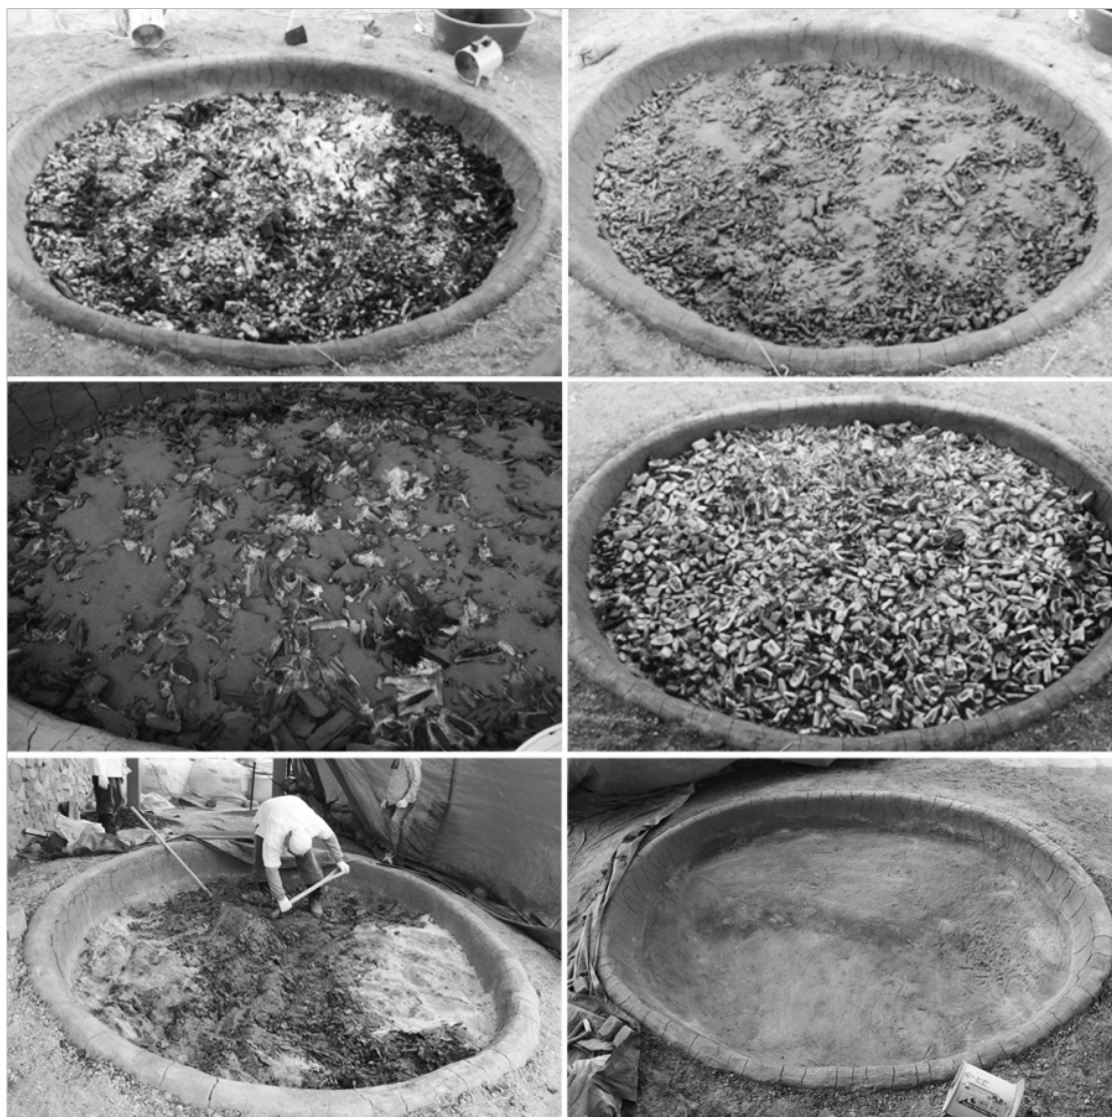
〈그림 4〉 철광석 배소

다음날 8월 29일(일요일) 예열된 목탄 상부에 철광석을 골고루 장입해 배소를 진행하였다. 철광석은 전체 885kg을 6차례 나누어 장입하였고 화목 2마대, 목탄 570kg(대탄 10kg×57박스), 잡탄 180kg(30kg×6마대)을 사용하였다. 송풍기 바람이 닿는 곳의 온도는 900℃ 내외, 바람이 닿지 않는 곳은 650℃ 정도였다.

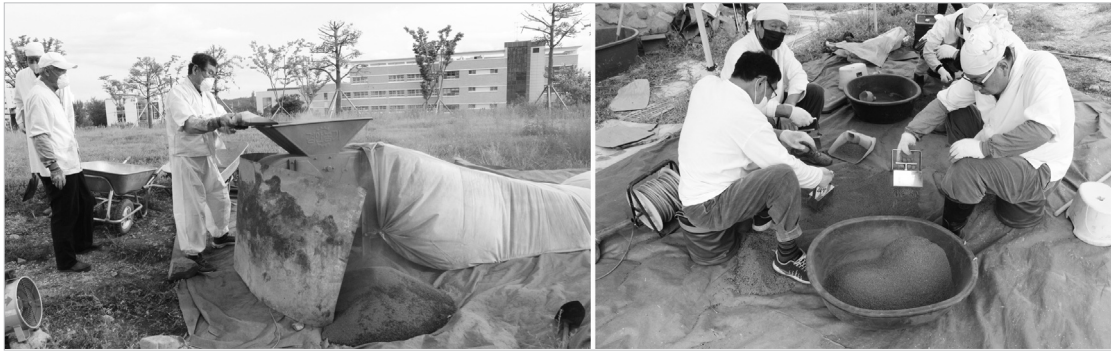
〈그림 5〉 철광석 자력선광

다음 풍력 선광한 철광석 무게는 622.9kg이었다. 이어서 9월 5일(일요일) 자력선광 1회를 실시한 후 마대자루에 10kg 단위로 담아 보관하였다. 최종 선광을 거친 철광석은 440kg으로, 약 50%의 불순물이 제거되었다.

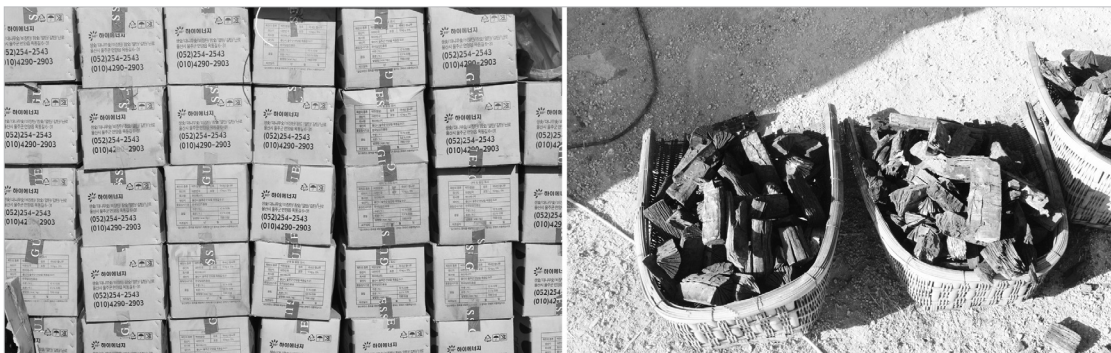
〈그림 6〉 연료 준비

연료인 목탄은 울주군 언양읍 하이숲에서 참나무 백탄 2,100kg을 구입하였다. 주문은 15cm 길이의 대탄 1,050kg(105Box), 10cm 길이의 중탄 450kg(45Box), 5cm 길이의 소탄 600kg(60Box)을 박스당 10kg 단위로 하였다. 배송된 목탄은 크기별 대·중·소탄으로 구분해 두었다.

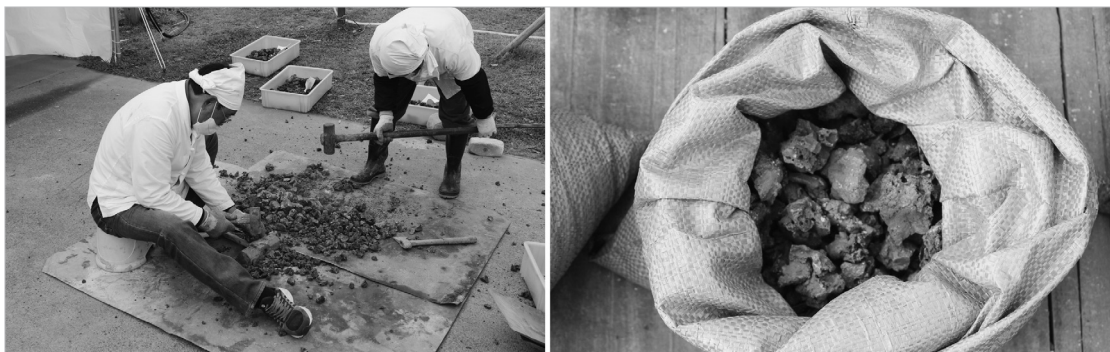
〈그림 7〉 첨가제(슬래그) 파쇄 및 포장

첨가제는 2020년 6차 실험에서 출탕된 유출재(슬래그)를 파쇄 후 사용하였다. 2021년 10월 21일(목요일) 실험장 좌측에 마련된 공간에서 파쇄하였다. 유출재는 2~5cm 크기로 파쇄하여 2kg 단위로 자루 40개(80kg)에 담아두었다.

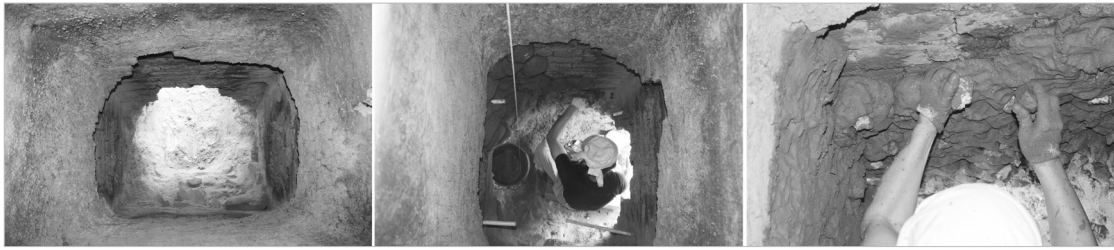
가마 내벽의 보수는 우선 부실해진 미장은 제거하였으며, 양호한 벽은 솔질을 한 후 벽을 정리하였다. 미장이 제거된 가마 하부는 2회 미장을 실시하였다. 미장에 사용된 점토는 황토 4 : 마사토 5 : 모래 2의 비율로 제6차 가마 벽 축조할 때의 점토 비율과 동일하게 재료를 섞었다. 미장은 2~3cm 두께로<sup>9)</sup> 6월에 1차 미장 후 건조, 9월에 2차 미장 후 건조를 진행하여 미장을 완료하였다.

〈그림 8〉 가마 내벽 보수 과정(좌: 탈락-용융부 확인, 중: 1차 미장 점토채움, 우: 점토채움 세부)

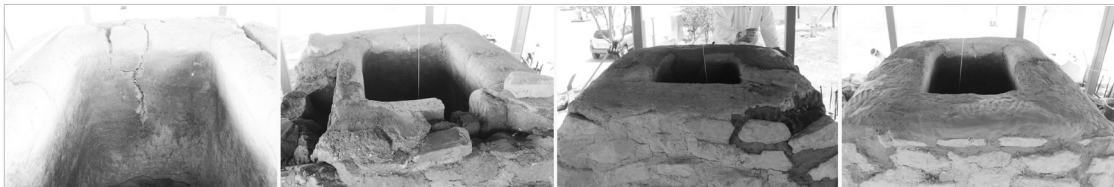
〈그림 10〉 장입구 보수과정

가마 외벽은 장입구의 결손이 다소 심한 상태였다. 갈라진 벽은 제거하였고, 탈락된 석재는 새로 놓아 사이 사이에 점토를 채워 보수하였다. 석축은 약간의 갈라짐이 확인되지만 잔존상태는 양호하였다. 갈라진 틈의 일부를 얇은 철판으로 ‘V’자 형태로 홈을 내어 틈 사이를 잘 정리하였고, 황토 4 : 마사 5 : 모래 1의 비율로 섞어 점토 반죽을 만든 후 갈라진 틈 사이를 메워주었다.

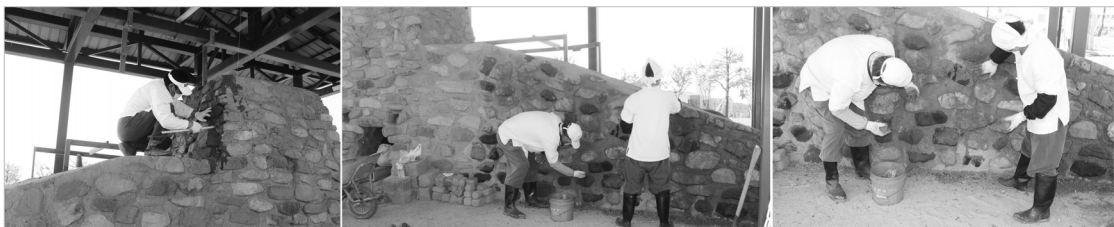
〈그림 11〉 가마 외벽 보수

가마 벽의 보수는 본격적인 실험이 진행된 10월 23일까지 관찰하면서 갈라진 틈을 여러 차례 점토 반죽으로 메워주었다.

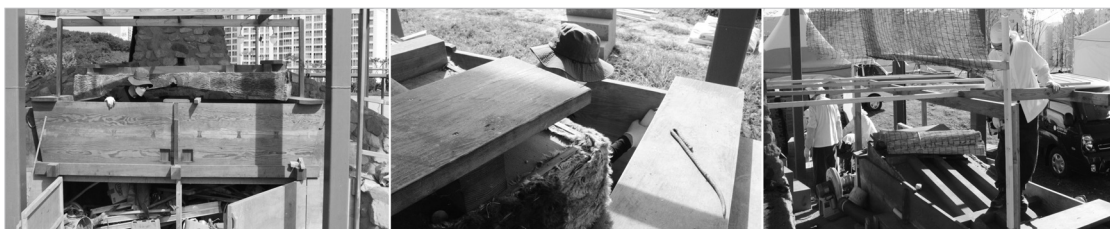
〈그림 12〉 풀무 수리

발풍무는 4인용으로 풀무의 상판을 분리해 내부의 불순물을 제거하였다. 풀무 틀은 재정비를 하였고, 풀무 사방 목재판의 무더진 부분은 초질을 해 부드럽게 하였다. 이 후 2명씩 나눠 양쪽에서 밟아 풍량을 확인하였다.

기계송풍기는 새로 구입한 풍량조절 가능 송풍기의 풍량을 측정하였다. 풍량과 풍압이 예상했던 것 보다는 약하였다. 풍량과 풍압을 조절해 가며 여러 차례 측정해 보았지만, 실험에 적용하기에는 부적합하여 6차에서 사용하였던 기계송풍기를 재사용하기로 하였다. 송풍기의 풍량을 측정하여 풍압과 속도를 조정하였고, 발풍무의 날숨과 들숨 효과를 내기 위해 여닫이를 달아 열고 닫기를 조절하였다.

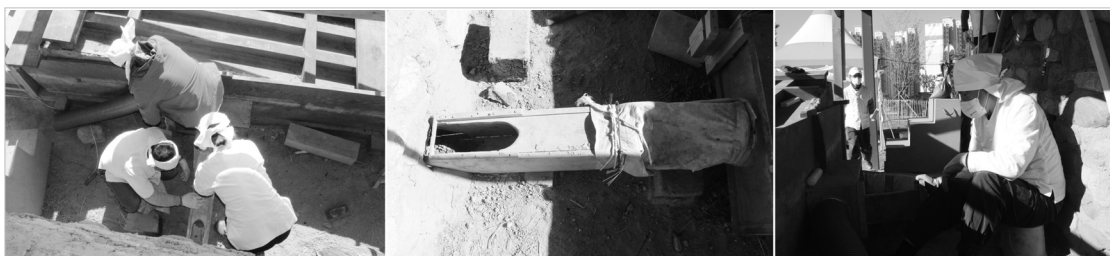
송풍구와 골구멍은 목재로 제작된 단면 방형의 바람구멍과 가죽으로 연결하였다. 목재 바람구멍은 가마 내부의 상황을 관찰하기 위해 여닫이가 가능한 관찰구를 뚫어 가마 내부의 송풍이 원활하지 않을 때마다 열고 관찰하였다.

〈그림 13〉 바람구멍(좌: 풀무와 바람구멍 연결, 중: 바람구멍 세부, 우: 여닫이 사용)

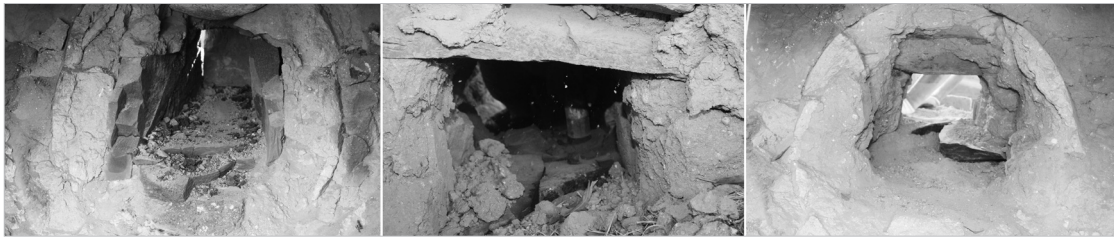
〈그림 14〉 골구멍 잔존상태 및 석재 제거 후

6차 실험 후 골구멍에 사용되었던 석재는 가마 내 돌출부는 박락되었고, 가마 벽에 조성된 부분은 잔존상태가 양호하였다. 골구멍의 조성을 위해서 잔존하는 석재를 제거하였고, 그 과정에서 골구멍이 확장되었다. 이 부분은 점토반죽으로 채워넣어 크기를 조정하였다. 골구멍의 조성은 우선 목판으로 바깥지름 15×15cm의 방형 틀을 80cm 길이로 제작하였다. 골구멍에 사용된 석재는 두께 5cm의 인

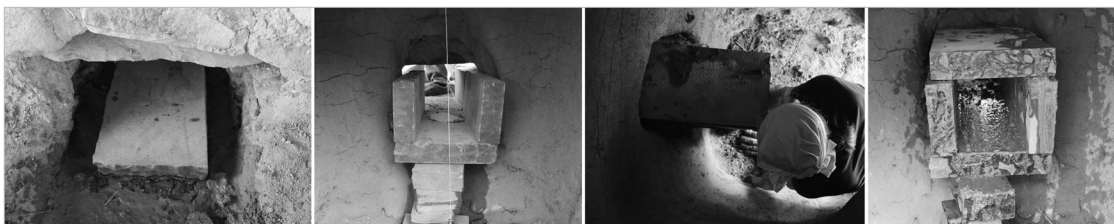
〈그림 16〉 골구멍 축조 과정

조판석으로 아래·윗면에 놓을 판석은 길이 40cm, 너비 25cm짜리 4매, 측면에 놓을 판석은 길이 40cm, 너비 15cm짜리로 4매를 전기톱으로 잘랐다. 골구멍이 축조될 위치, 즉 가마 바닥에서 20cm 높이, 외벽에서 20° 각도로 내벽 20cm 안쪽까지 돌출되도록 아랫면에 너비 25cm의 판석 2매를 연결<sup>10)</sup>하여 놓고, 그 위에 목판틀을 올렸다. 목판 틀 양 측면에 너비 15cm의 판석을 올렸으며, 윗면에는 다시 너비 25cm의 판석을 올려 판석의 단면형태는 ‘표’자형이 되도록 하였다. 판석을 고정된 후 판석 주변의 빈 공간은 점토반죽<sup>11)</sup>을 채웠으며, 내벽 돌출부는 점토반죽을 두껍게 발라 배가 부른 형상이 되도록 하였다. 이후 판석 내부의 목판은 제거하였고 건조를 실시하였다.

10) 가마 외벽에서 가마 내벽 돌출부 말단까지의 골구멍 길이는 65cm 정도인데, 가마 외벽의 바람구멍과 연결을 위해 가마 외벽으로 더 연장시켜 전체 길이는 80cm 정도이다.

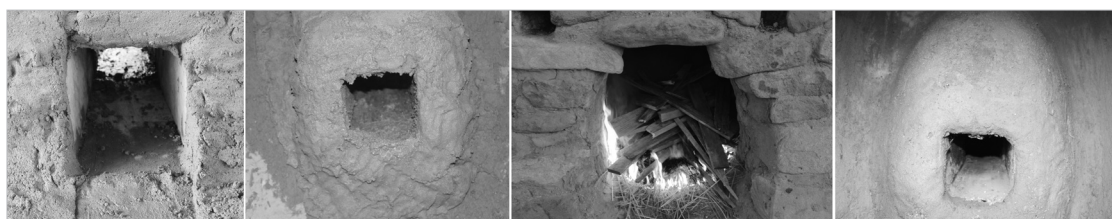
〈그림 17〉 골구멍 축조 후 미장과 건조

11) 점토반죽은 황토 5 : 마사토 8 : 백토 2 : 모래 1의 비율로 섞었다.

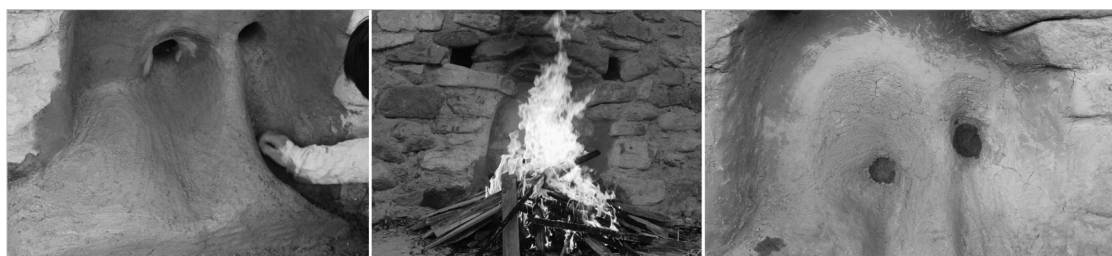
〈그림 19〉 앞창 축조과정-2 (좌: 출탕구와 배재구 축조, 중: 건조, 우: 완성된 초롱구멍과 잡쇠구멍)

앞창의 하부 중앙, 즉 가마 바닥과 같은 높이에는 지름 10cm의 원형 초롱구멍을 뚫었고, 그 우측 7cm 위쪽에는 지름 7cm의 잡쇠구멍을 뚫었다. 초롱구멍 앞에는 판장쇠바탕과 연결되도록 15° 경사지

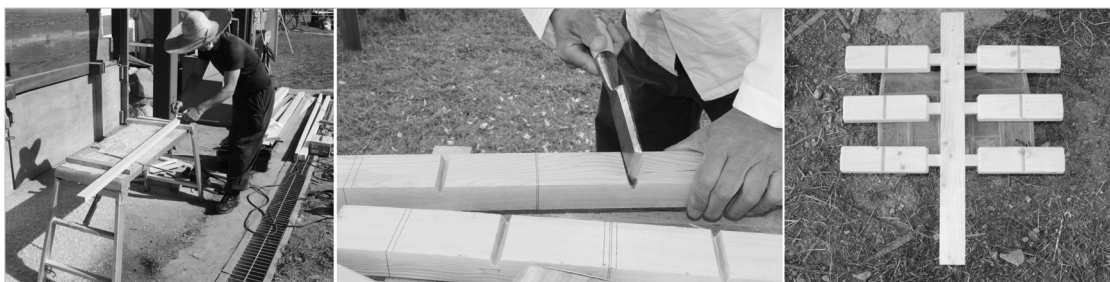
〈그림 20〉 판장쇠바탕 목재형틀 제작 과정

위의 순서대로 판장쇠바탕은 10월 22일~23일 2일에 걸쳐 4본을 제작하였다. 당초 판장쇠바탕의 주물사 건조 시간을 고려하여 실험 4일 전 제작하여 건조하는 것으로 일정을 설정하였으나 목재의 공급 및 기술자의 섭외가 쉽지 않아 본 실험 전날 판장쇠바탕을 제작하게 되었고, 1시간 이상 건조목과 목탄 등으로 건조를 진행하였다.

14) 주물사는 황토 2 : 모래 8 : 숯가루 3.5 의 비율로 섞어 사용하였다.

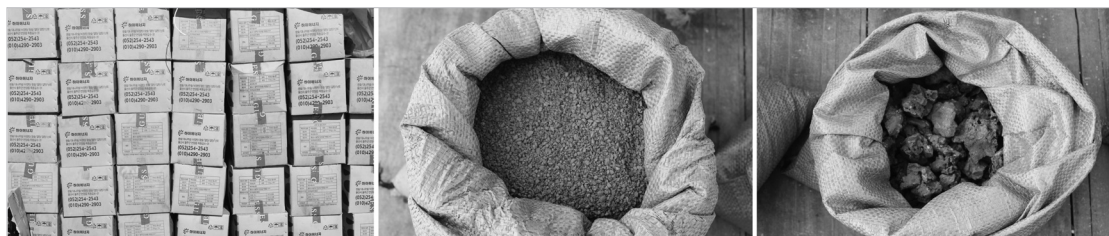
〈그림 24〉장입물 점검(좌: 연료, 중: 원료, 우: 첨가제)

10월 22일 담당업무 분장에 따라 업무를 나누어 맡았으며, 원활한 실험 진행을 위해 준비상황들을 점검하였다. 실험 진행에 필요한 물품은 실험장 배치도에 맞게 재료들을 위치시켰다. 가마의 앞쪽(앞창쪽)을 기준으로 우측에는 원료와 첨가제, 좌측에는 연료를 준비해 놓았다. 우측 앞쪽에는 조업기록과 온도 측정을 위한 기록대를 배치하였고, 좌측 앞쪽 이동선 맞은편에는 별도의 전시 공간을 마련하였다. 원료는 4mm 크기 분광 430kg을 10kg 단위로 43자루, 첨가제는 슬래그 80kg을 2kg씩 40자루를 준비하였고, 목탄은 대탄 1,050kg, 중탄 450kg, 소탄 600kg을 10kg의 박스로 나누어 준비하였다. 송풍기와 바람구멍, 바람구멍과 골구멍을 연결하여 송풍상황을 점검하였고, 온도계 설치를 준비해 두었다.

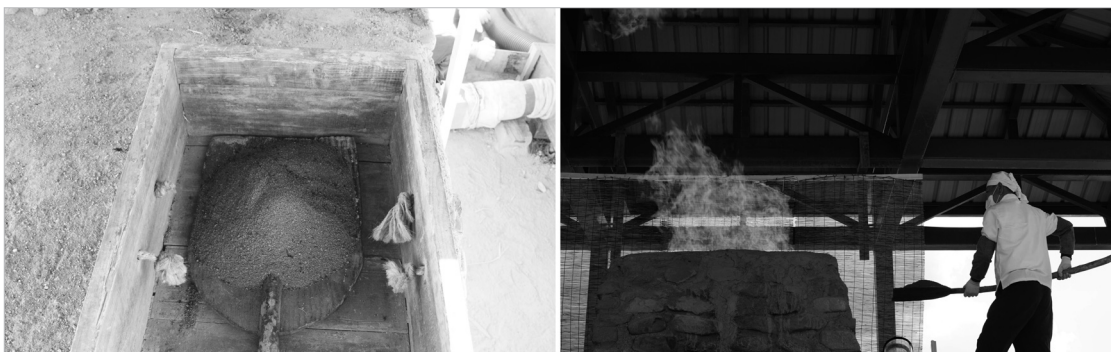
〈그림 27〉 원료(분광) 장입 준비 및 장입 모습

원료(분광)는 송풍을 시작으로 예열한 지 2시간 39분이 지난 11:46에 첫 10kg을 장입하였다. 첫 장입 후 15:10에 1차 선철이 출탕되기 전(14:49)까지 10kg씩 12회 120kg을 장입하였다. 이때까지 평균 장입 간격은 15분이다. 1차 선철 출탕 후 분광 200kg 장입 후 선철을 출탕하기로 계획하였고, 1차 선철 출탕 후 80kg을 더 장입한 16:54에 200kg이 장입되었다. 1차 출탕 후부터 2차 출탕 전까지 분광의 평균 장입 간격은 15.6분이다. 3차 출탕은 분광 260kg을 장입한 시점에 출탕하는 것으로 계획을 하였으나 17:45에 잡쇠구멍으로 슬래그가 확인되어 선철 출탕이 임박함을 확인하였다. 이때 분광 장입량은 230kg으로, 2차 출탕 후 30kg이 더 장입된 시점이었다. 설계된 판장쇠바탕의 출탕량을 고려하여 분광을 250kg 장입한 후 출탕하는 것으로 계획을 변경하였고, 동시에 4차 출탕은 역시 분광 50kg을 더 장입 후 출탕하는 것으로 계획하였다. 2차 출탕 후부터 3차 출탕 전(18:30)까지 분광 50kg을 장입하였고, 장입 간격은 19.2분이다. 이후 20:20에 마지막 분광을 장입으로 분광 장입을 종료하였다. 3차 출탕 후부터 마지막 분광 장입까지 1시간 50분이 소요되어 장입 간격은 22분이다.

원료(분광)는 11:46 첫 장입을 시작으로 마지막 장입 20:20까지 8시간 34분 동안 300kg을 장입하였다. 장입 간격은 200kg을 장입한 시점까지는 평균 15분이었고, 이후 300kg이 장입되는 시점까지는 약 21분이었다.

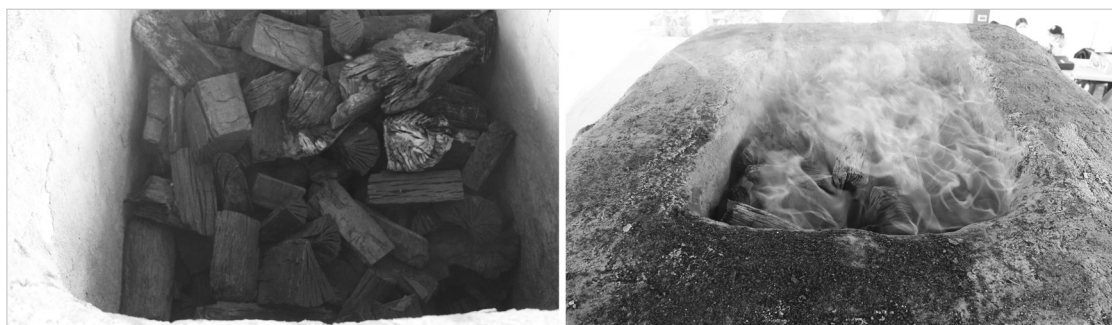
〈그림 28〉 연료 만장입 및 장입구 화염

연료(목탄)는 예열을 위한 초기 장입에 대탄 380kg과 소탄 50kg 등 총 430kg을 장입하였으며, 소탄 20kg은 분광 장입 전 목탄 상부에 덮어 분광이 목탄 사이로 빠지는 것을 방지하고자 하였다. 분광 장입 후 분광:목탄의 비율은 1:2, 목탄 크기별 장입 비율은 소탄 1 : 중탄 1 : 대탄 2로 설계하였다. 목탄의 장입 순서는 분광(10kg)과 첨가제(2kg) 장입 5분<sup>15)</sup> 후 소탄 10kg+중탄 10kg - 대탄 20kg을 번갈아 각각 20회 장입하는 것으로 설계를 하였으나 12:43 온도 상승을 위해 대탄 20kg을 더 장입한 상태에서 분광과 첨가제를 장입하게 되었다. 따라서 장입 순서는 목탄-분광-첨가제의 순으로 변경되었다. 14:00경까지 위의 장입 순서대로 목탄을 장입하였다. 14:00경부터 온도가 약간씩 하강하기 시작하여 대탄을 연속 장입해 온도를 상승시키고자 하였다. 14:12~15:20까지 대탄만 4회 80kg을 장입하였다. 이후부터는 안정적인 온도를 유지하였고 20:16까지 위의 장입 순서대로 장입을 진행하였다.

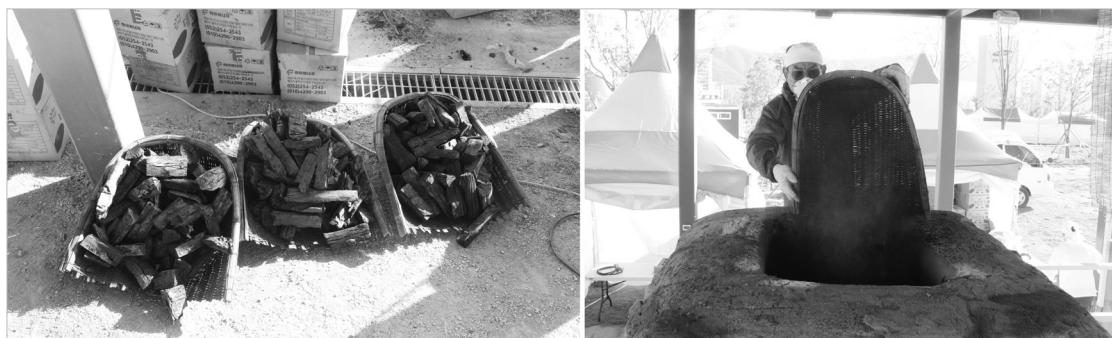
〈그림 29〉 연료(목탄) 장입 준비 및 장입 모습(1)

분광 장입 완료 후 대탄 20kg씩 5회 100kg을 장입하여 가마 내의 분광을 완전히 환원시켜 출탕하는 것으로 매뉴얼을 설정하였고 이에 따라 20:39 목탄 20kg을 장입하였다. 그러나 13:40경부터 용융되기 시작한 골구멍의 인조판석이 20:00 이후에는 거의 용융되었고, 또한 골구멍으로 슬래그가 역류하는 현상으로 송풍이 원활하지 않게 되었다. 따라서 목탄은 장입을 중지하고, 송풍만 30분 정도 더 진행한 후 선철을 출탕하는 것으로 결정하였다.

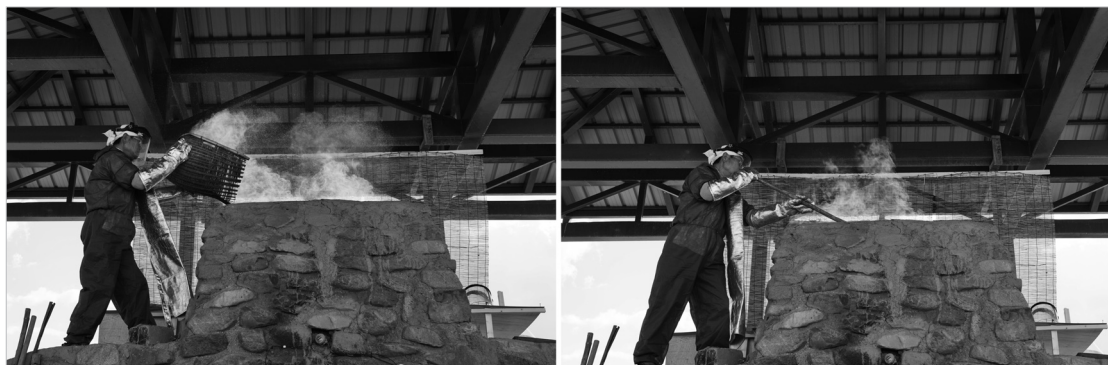
〈그림 30〉 연료(목탄) 장입 모습(2)

목탄은 예열을 위한 첫 장입 08:55부터 마지막 장입 20:39까지 11시간 44분 동안 1,050kg을 장입하였다. 예열을 위해 430kg, 분광을 장입하는 동안 600kg, 분광 장입 후 20kg을 장입하였고, 이 중 대탄이 740kg, 중탄 130kg, 소탄 180kg이 소요되었다. 목탄 크기별 비율은 대탄:중탄:소탄이 5.7:1:1.4(70.5%, 12.4%, 17.1%)이다. 분광을 장입하는 동안 목탄은 대탄 340kg, 중탄 130kg, 소탄 130kg으로 비율은 2.6:1:1(56.6%, 21.7%, 21.7%)이다.

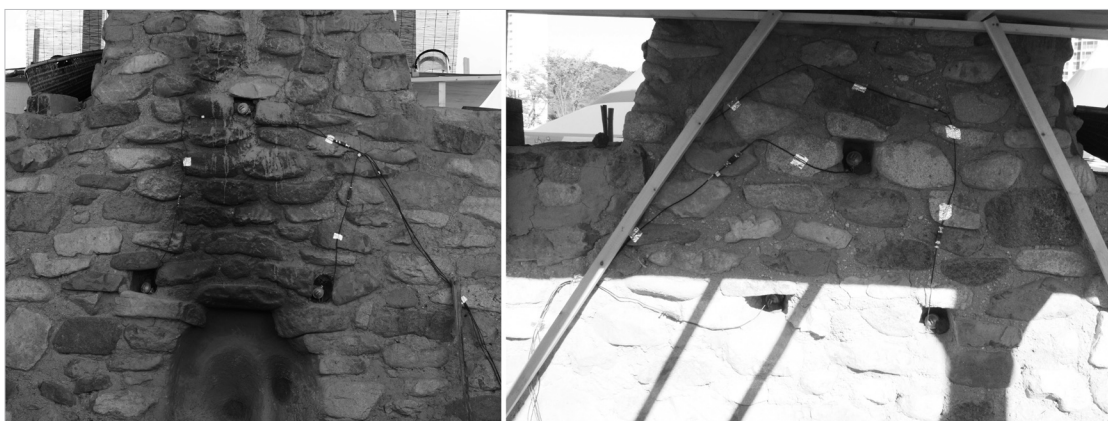
<그림 32> 온도센서 설치 모습

온도 센서가 설치되는 지점의 벽체 보수 시 지름 10cm의 막대기를 꽂았다가 벽체 보수 완료 후 제거하고 그 위치에 센서가 가마 벽의 내부로 1cm 정도 돌출되도록 삽입하였다. 온도계 설치는 09:00에 완료하고 10분 간격으로 온도를 기록하였으나, 기록모드 오류로 10:00까지의 온도기록은 활용이 불가능하게 되었다. 10:00 이후부터 기록모드를 변환하여 기록 종료 시점인 21:30까지 5분 간격으로 온도를 기록하여 총 11시간 30분 동안의 가마 내부의 온도 변화를 확인하였다. 온도 변화는 <그림 33>의 그래프와 같다.

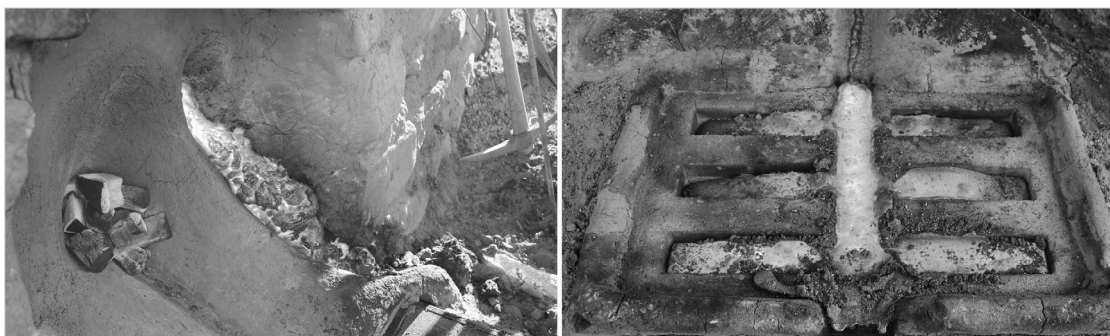
〈그림 35〉 슬래그 배출과 1차 출탕

14:49 분광 10kg(총 120kg), 이어서 슬래그 2kg(총 24kg)이 장입되고, 15:10에 1차 출탕이 진행되었다. 판장쇠바탕 바닥이 완전히 건조되지 않고 수분이 남아 있어서 쇳물이 튀는 현상이 발생하였다. 쇳물이 압력에 의하여 하단, 중단, 상단 순으로 채워졌으나 각 단에 충분하게 차지는 않았다. 그리고 최초에 하단 중앙으로 쇳물이 빠져나오는 현상이 발생하였다.

선철을 출탕 시킨 후 슬래그 배출을 시도하였다. 16:03 잡쇠구멍은 뚫리지 않고 완전히 막힌 상태여서 슬래그가 배출되지 않았다. 16:05 골구멍도 함께 막혔다. 16:13 잡쇠구멍이 뚫리고 슬래그를 배출시키기 시작하였다. 16:31 골구멍이 다시 막혀 뚫었으며, 슬래그는 16:50까지 잡쇠구멍을 통해 배출을 완료하였다.

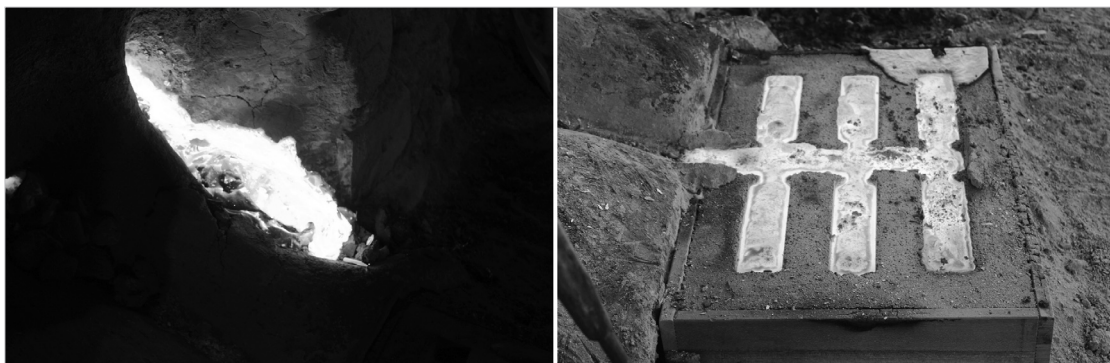
〈그림 36〉 슬래그 배출과 2차 출탕

17:40 골구멍이 막히고, 불꽃이 높이 오르지 못하였다. 17:44 잡쇠구멍을 뚫기 시작하였고, 슬래그 배출이 시작되는 듯하였으나, 17:54 완전히 막혀 뚫리지 않았다. 18:11 잡쇠구멍은 뚫었으나 슬래그가 나오지 않았다. 18:16 슬래그가 배출되기 시작하여 18:30까지 계속 빼내었다. 18:25 골구멍이 뚫리고, 잡쇠구멍으로 슬래그 배출이 이어지면서 불길이 잘 타올랐다.

3차 출탕은 분광 총 250kg 장입 후, 4차 출탕은 분광 총 300kg 장입 후에 시작하기로 결정하였다.

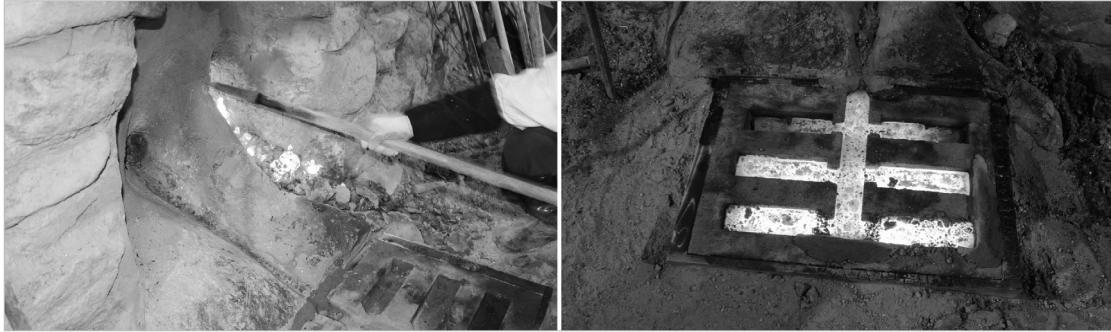
〈그림 37〉 슬래그 배출과 3차 출탕

18:30 분광 10kg(총 250kg) 장입 후 18:35에 3차 출탕을 실시하였다. 선철 출탕 후 초롱구멍으로 슬래그 배출작업도 이루어졌다. 이 과정에서 선철 일부도 슬래그와 혼합되어 나왔다. 선철이 처음에는 상단, 중단, 하단 우측 순으로 채워졌으며, 이후 하단, 중단, 상단 좌측 순으로 채워져 올라왔다. 이 순간에 계속해서 불꽃이 튀어 올랐다.

19:08 골구멍이 다시 막혀 19:13에 뚫었다. 19:20 골구멍으로 용착된 철재괴를 꺼내었다. 잡쇠구멍도 잘 뚫리지 않고 막혀 있는 상태이다. 19:20 잡쇠구멍이 조금 열렸으나 여전히 잘 뚫리지 않았다. 19:27 슬래그가 조금 배출되었다. 온도가 낮아 잘 빠져나오지 못하는 것으로 판단되었다.

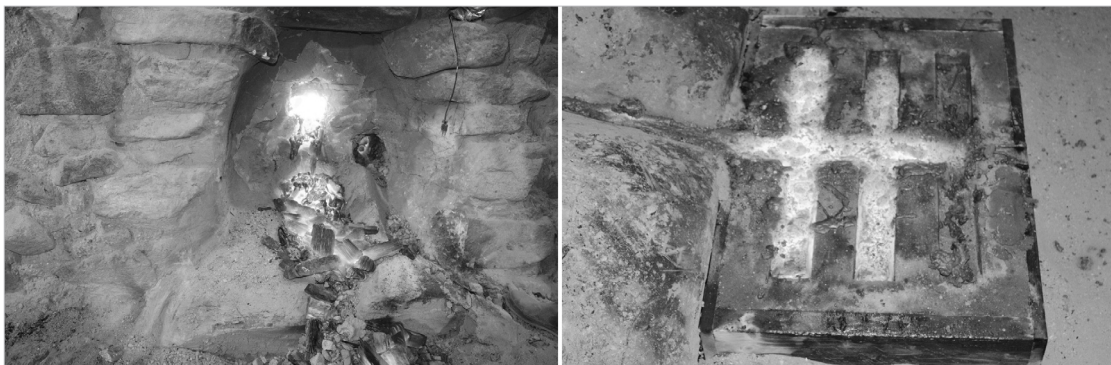
〈그림 38〉 슬래그 배출과 4차 출탕

19:26 회의 결과 분광 총 300kg까지만 장입하고 이후 1시간 30분 후쯤 출탕하기로 하였다. 20:10 골구멍이 막혀 다시 뚫었다. 20:45 출탕준비를 하면서 20:51 잡쇠구멍도 뚫기 시작하였다. 20:20 분광 10kg(총 300kg) 장입 후 21:04에 4차 출탕을 실시하였다. 선철이 아주 느리게 상단과 중단 좌측을 먼저 채웠으나 유동성이 좋지 않고 양도 충분하지 못하였다.

21:15 가마 내에 선철이 잔존하지 않을 것으로 추정하여 목탄을 자연 연소하기로 하였다. 잡쇠구멍과 초롱구멍은 막혀 뚫기가 힘들었고, 초롱구멍 상단에 또 다른 1개의 구멍을 뚫었으며, 뚫는 과정에서 이곳을 통해 슬래그 일부가 배출되었다.

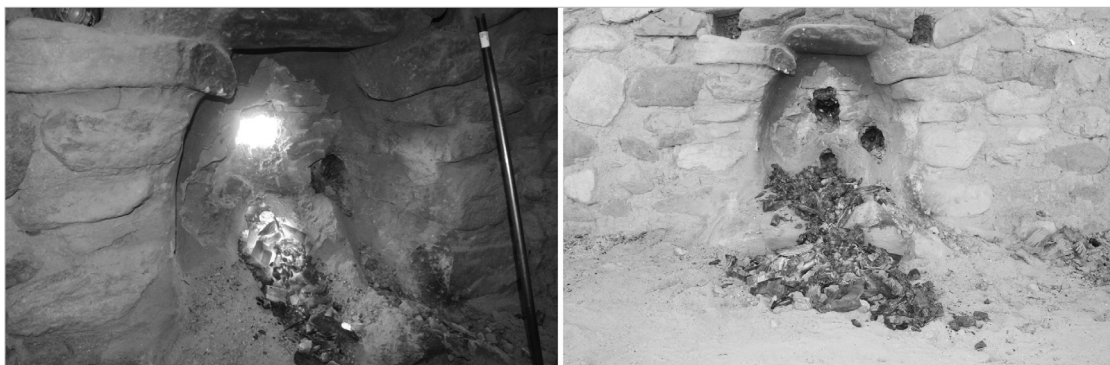
〈그림 39〉 실험 종료 후 앞창

3일 진행된 실험은 21:03, 4차 선철 출탕 후 주변을 정리하고 21:39 온도계를 회수하는 것으로 실험을 종료하였다. 21:14~21:46 앞창 제거 작업을 실시하였으나 쉽게 뚫리지 않았다. 뚫린 구멍으로 볼 때 상단은 목탄, 하단은 슬래그로 채워져 있었다. 21:49 송풍을 중지하고 골구멍은 개방하였다.

21:55 목탄은 장입구 상부에서 60cm 정도 내려가 있었다.

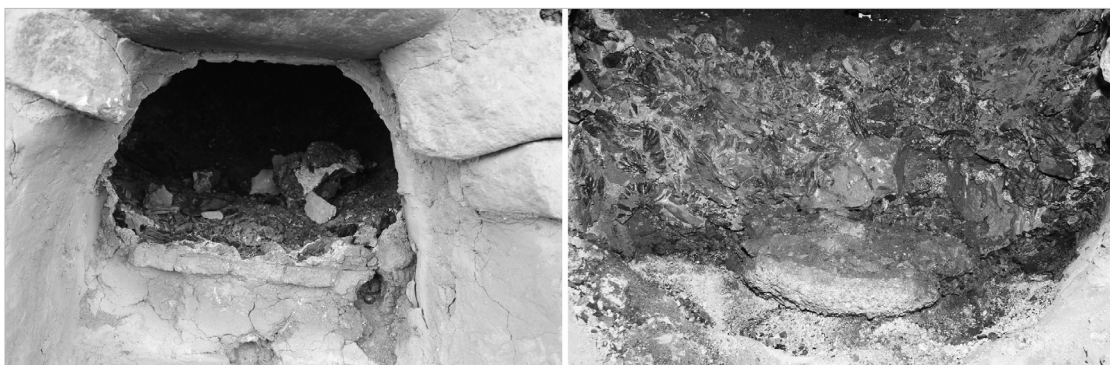
〈그림 40〉 실험 종료 후 앞창 일부 제거 및 가마 내 형성물 절단 모습

10월 24일(일요일) 09:00 목탄이 110cm 정도, 10:16에는 120cm 정도까지 하강하였다. 목탄이 완전히 하강하지 않았고, 앞창은 개방할 수 없었다. 전날 출탕된 판장쇠와 슬래그 등을 1차 관찰 기록 후 정리를 하였다.

10월 28일(목요일) 오후 잡쇠구멍 상단 높이 40cm 정도를 완전히 개방하였다. 12월 11일(토요일) 생성물이 가마 상단에서 220cm 정도까지 내려가 있었다. 골구멍은 2cm 정도 열려 있었다. 하부와 상부는 모두 막힌 상태이고 중앙부만 조금 열려 있었다.

가마 내부에서 좌·우 방향으로 절반을 절개하여 드러내고 단면을 관찰하기로 하였다. 가마 하부는 선철과 슬래그, 벽면은 목탄과 슬래그가 용착된 상태로 남아 있었다. 가마의 앞창 안쪽 벽면은 세 차례에 걸쳐 미장한 흔적이 그대로 노출되었다. 벽면 일부에서 녹아내린 흔적도 관찰된다. 가마의 바닥은 유리질화되어 있지 않아 온도가 낮았음을 추정케 한다. 하부 2~5cm 정도는 선철 층, 그 위 10cm는 고탄소 슬래그 층, 맨 위는 목탄+슬래그 층이 15cm 두께로 형성되어 있었다.

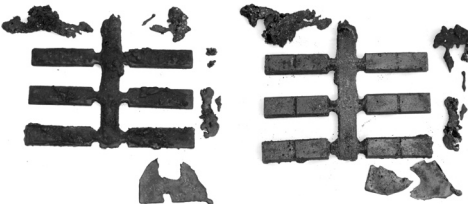
〈표 8〉 2차 출탕 판장쇠 전·후면

| 출탕시간 | 중량(kg) | 특징 | 사진 |
|---|---|---|---|
| 17:02 | 20.75<br>(판장쇠:18.1,<br>기타:2.65) | <ul style="list-style-type: none"> <li>• 판장쇠 전체 : 길이 50.5cm, 너비 42.0cm.</li> <li>• 본 실험 생산품 가운데 상태가 가장 양호하며, 상면에는 추가 유출된 선철이 부분적으로 용착되어 있음. 하면에는 탕도를 중심으로 모래가 용착되어 있으며, 전체적으로 소량의 기포가 형성되어 있음.</li> <li>• 6번의 판장쇠가 분리되었으나 나머지 5개는 탕도와 붙어 있음.</li> <li>• 6번 판장쇠는 길이 20cm, 너비 6cm, 두께 2.8cm.</li> </ul> | |

이번 실험에서 얻어진 선철은 모두 84.25kg에 이르지만, 4차례의 출탕을 통해 판장쇠로 받아낸 것은 47.85kg로서 전체의 57% 정도가 된다. 매뉴얼상으로는 1회 출탕에 16.98(2.83×6)kg을 받아 4회 실시할 경우 총 67.92kg을 생산하는 것으로 설계되었으나 2차 출탕의 경우에만 예상치를 1kg 정도 초과하는 성과를 거두었을 뿐 나머지 3회는 10kg 전후의 분량만 판장쇠바탕을 채웠다. 판장쇠바탕을 가득 채우지 못할 경우 규격화된 선철괴를 만들지 못할 뿐만 아니라 상품성을 지니지 못하는 결함도 갖게 되는 만큼 서둘러 출탕하지 말고 충분한 양의 선철이 가마 바닥에 형성된 이후 출탕작업을 실시해야 할 것이다.

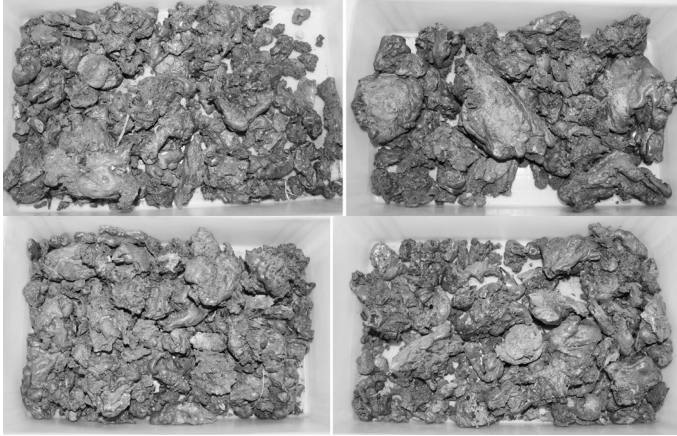
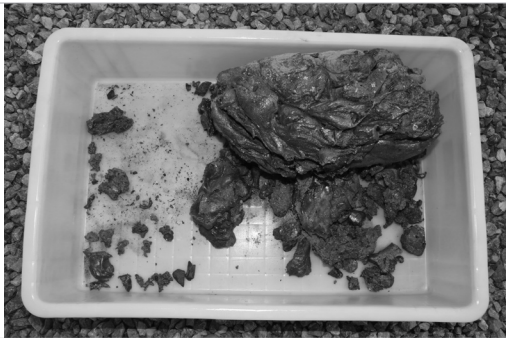
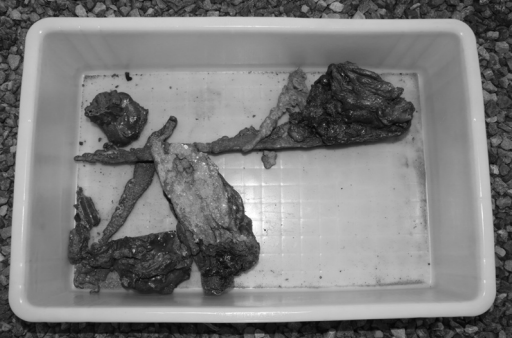
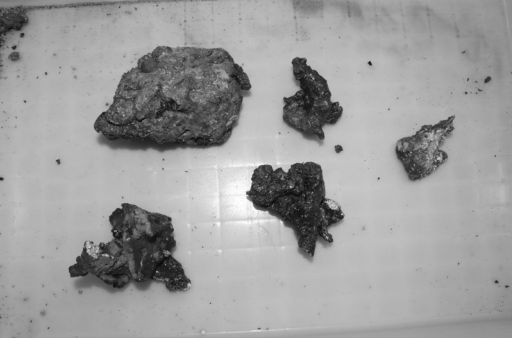
〈표 13〉 잡쇠구멍 슬래그 배출 현황

| 차수 | 유출시간 | 중량(kg) | 사진 |
|---|---|---|---|
| 1차 | 16:13~16:50<br>1차 선철 출탕 후<br>잡쇠구멍 배출 | 41.1 | |
| 2차 | 17:51~18:30<br>2차 선철 출탕 후<br>잡쇠구멍 배출 | 15.5 | |
| 3차 | 19:20~19:31<br>3차 선철 출탕 후<br>잡쇠구멍 배출 | 6.9 | |
| 4차 | 21:15<br>4차 선철 출탕 후<br>초롱구멍 배출 | 1.25 | |

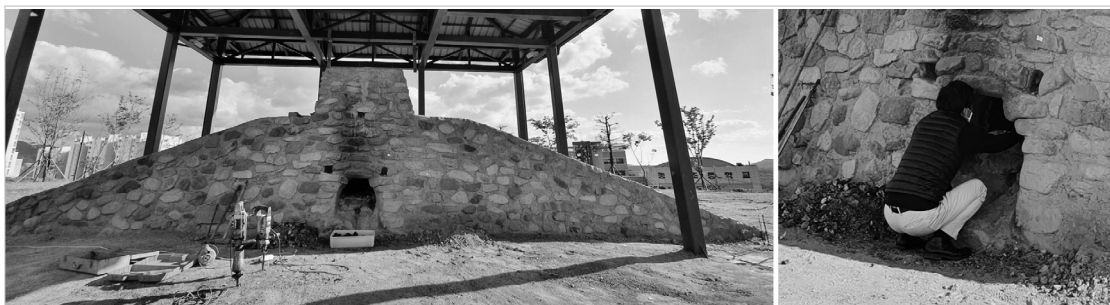
〈그림 43〉 조업 후 가마 현황

실험이 종료된 후 두 달이 조금 못 미치는 12월 11일 가마 내부에 대한 정리 및 관찰이 실험장에서 이루어졌다. 먼저 앞창의 상단부를 개방해 내부 현황을 관찰하였다. 가마 내부에는 골구멍(송풍구) 높이까지 슬래그가 차올라 냉각되어 있었으며, 초롱구멍(출탕구)과 잡쇠구멍(배재구)은 슬래그로 인해 모두 막힌 상태였다. 특히 초롱구멍에는 원통형으로 녹갈색을 띠는 슬래그가 형성되어 있었다.

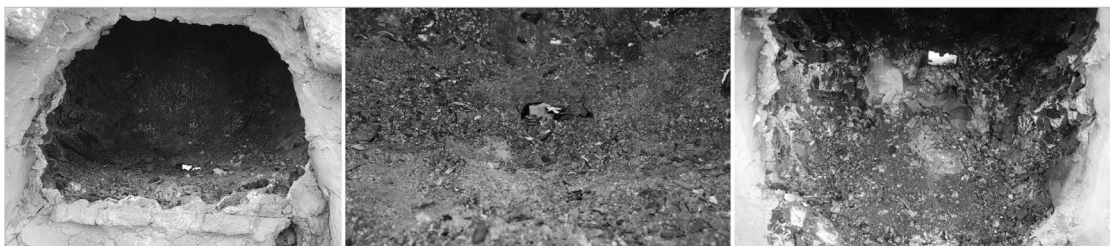
〈그림 45〉 앞창 상단부 개방 및 내부 현황

1차로 가마 내부에 생성된 슬래그를 제거하였는데, 슬래그 속에는 선철 등 철 성분이 거의 남아 있지 않았다. 앞창을 모두 개방하고 슬래그를 제거하자 가마 바닥(爐床)에 평면이 둥근 형태의 바닥재가 확인되었다. 바닥재의 색조는 회청색이고 두께는 10cm 정도이다. 가마 바닥재의 앞쪽 약 1/2을 절단해서 가마 밖으로 배출하였다. 단면 상태를 보면 모래층 상면에서부터 약 35cm까지 목탄+슬래그+선철이 섞인 층이 차례대로 확인된다. 상면은 다소 요철이 있지만 대체로 평탄하고 모서리 부분은 완만하게 굴곡을 이룬다. 중앙부에는 둥근 형태로 선철 층이 형성되었는데, 두께는 1~5cm이다. 선철 층 아래 나머지는 모두 카본-베드(실리콘 카바이드)<sup>17)</sup>가 형성되었다.

17) 실리콘카바이드는 가마 바닥의 모래가 상부에서부터의 고온과 선철로 인해 팽창된 것으로, 장입된 목탄과 반응하여  $\text{SiO}_2$ 를 형성한 것이다. 강도가 매우 강하다.

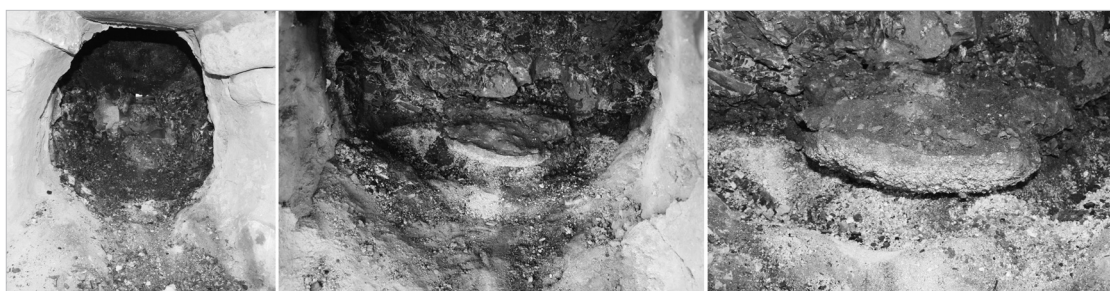
〈그림 46〉 앞창 개방 후 생성물 정리 과정

앞창을 정면에서 보았을 때 왼쪽 바닥과 벽체 경계면에 목탄이 다수 남아 있었다. 이 외에도 바닥에 형성된 슬래그 층에도 다량의 목탄이 완전히 연소되지 못하고 남아 있었다.

가마 내벽 미장재는 내화성을 가진 점토를 사용하여야 한다. 이번 실험에서는 황토가 다량 포함된 흙을 사용한 관계로, 벽면이 녹아내리면서 함께 흘러내린 (산성)슬래그와 엉겨 붙어 자연스럽게 하강 하였으나 잡쇠구멍을 통해 유출되지는 못하였다.

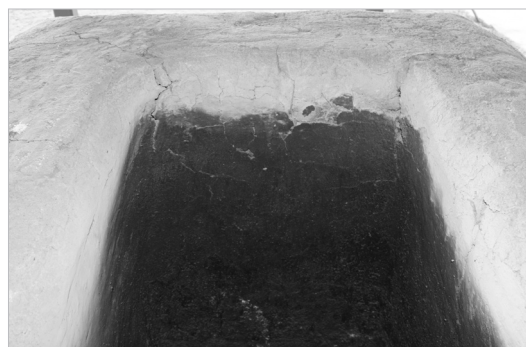
〈그림 48〉 가마 상단부 현황

벽체는 바닥재에서부터 양쪽 약 50cm 높이까지 슬래그가 어지럽게 용착되어 있었다. 바닥재에서 약 100cm 높이까지는 용융대, 100~160cm는 가열대, 160~230cm는 산화대가 형성되어 있다. 가열대는 하부에서 상부로 갈수록 약해지며, 산화대는 흑색 혹은 짙은 갈색으로 변색되었다. 가마 최상부 20cm는 공동화 구간으로 거의 변화가 없다.

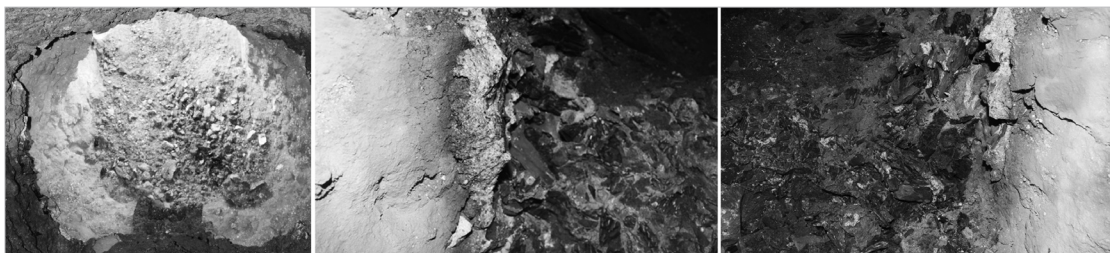
〈그림 51〉 가마 바닥 정리 후(좌) 및 벽체 단면(좌-중, 우-우)

앞창 부분 가마 벽체의 단면은 크게 4개의 층으로 구분할 수 있다. 가장 바깥쪽의 I 층은 조업 전 가마 벽체의 색조인 적갈색이고, II-1층은 연한 황등색, II-2층은 백황색, II-3층은 연한 황등색이다. III-1층은 연한 자색, III-2층은 짙은 자색이고, IV 층은 평면 회청색 혹은 옅은 자색이고 단면은 회백색이다.

골구멍의 내측은 전술한 바와 같이 상위 일부를 제외하고는 슬래그가 용착되었다. 슬래그를 제거하자 단부를 제외한 나머지는 대체로 원상태가 잘 남아 있었다. 다만 가마 내부의 열기를 그대로 받은 단부는 석재가 녹아내렸는데, 자연석이 아닌 인조 판석을 사용했기 때문으로 추정된다.
