# 1 실험 기록

## 제7차 울산쇠부리 복원실험 기록지(2021년 10월 23~24일)

## 제7차 울산쇠부리 복원실험 온도기록지(2021.10.23)

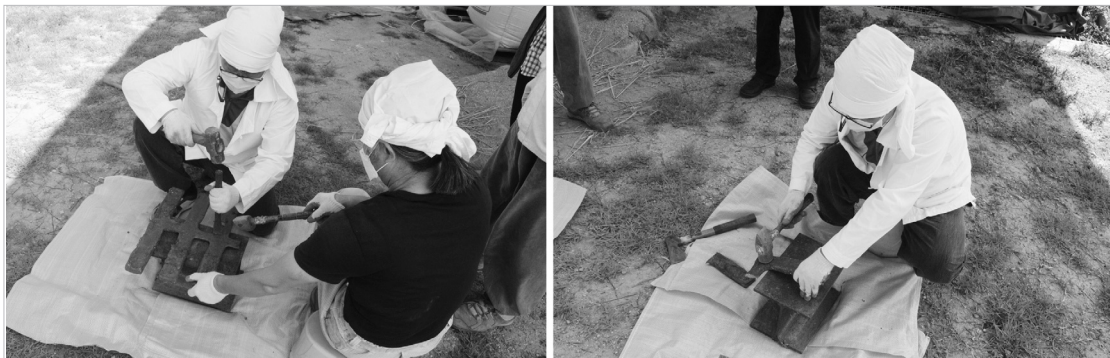
〈그림 5〉 판장식 분리실험 광경 ①

판장쇠 분리실험은 쇠모루 위에 판장쇠를 올려놓은 후 출탕 시 추가로 유출되어 덧붙여진 선철을 우선 분리하였다. 이후 각 판장쇠에 개별 번호를 부여한 다음 분리할 부위에 정을 대고 망치로 타격을 가하였다. 몇 번의 망치질로 분리하고자 하는 부위는 쉽게 분리가 되었고, 일부 판장쇠 내부에 형성된 수축공에 의해 취성이 발생한 부분은 먼저 분리되기도 하였다. 대체적으로 원하는 부분이 분리되었으나 <그림 7>에서 보는 바와 같이 정확한 선을 따라 분리되지 않은 점과 일부 판장쇠 자체가 깨어진 점은 향후 개선되어야 할 것이다.

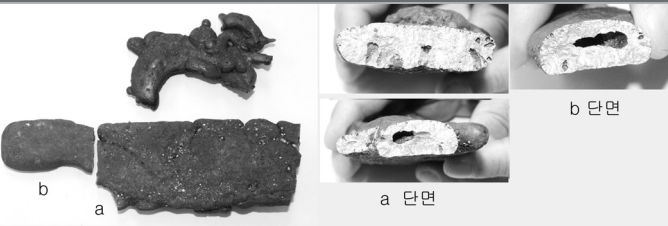
| 구분 | 특징 | 사 진 |
|---|---|---|
| 판장쇠<br>1 | 2개체로 분리, 내면에 수축공 확인됨.<br>중량 0.8kg<br>a:길이 13.0cm, 너비 5.5cm, 두께 1.4cm,<br>b:길이 6.04cm, 너비 3.0cm, 두께 1.2cm | |
