**2023년도  
울산쇠부리  
복원사업  
연구보고서**

본 보고서를  
‘2023년도 울산쇠부리 복원실험 연구’의  
최종보고서로 제출합니다.

울 산 쇠 부 리 복 원 사 업 단

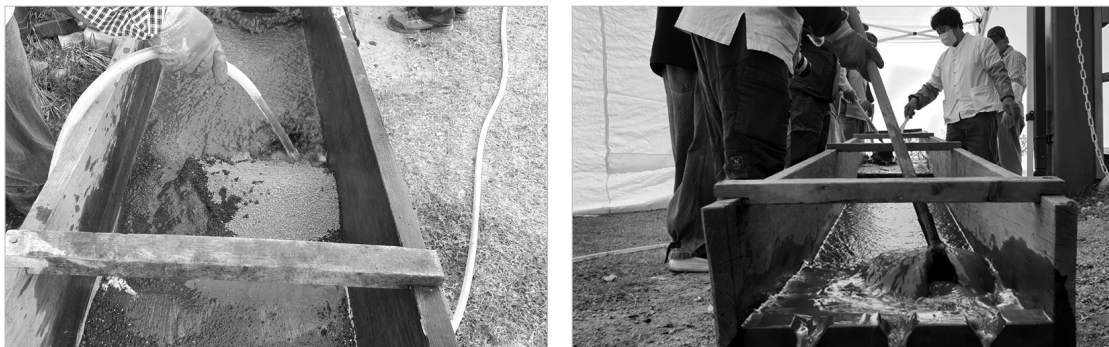
〈그림 3〉 철광석 세척 작업

4월 10일(월요일) 세척 선광한 철광석 건조와 더불어 풍구를 이용하여 2차 선광 작업을 실시하였다. 풍구 선광은 바람을 이용하여 철 함량이 낮고 미세한 입자를 분리하였다.

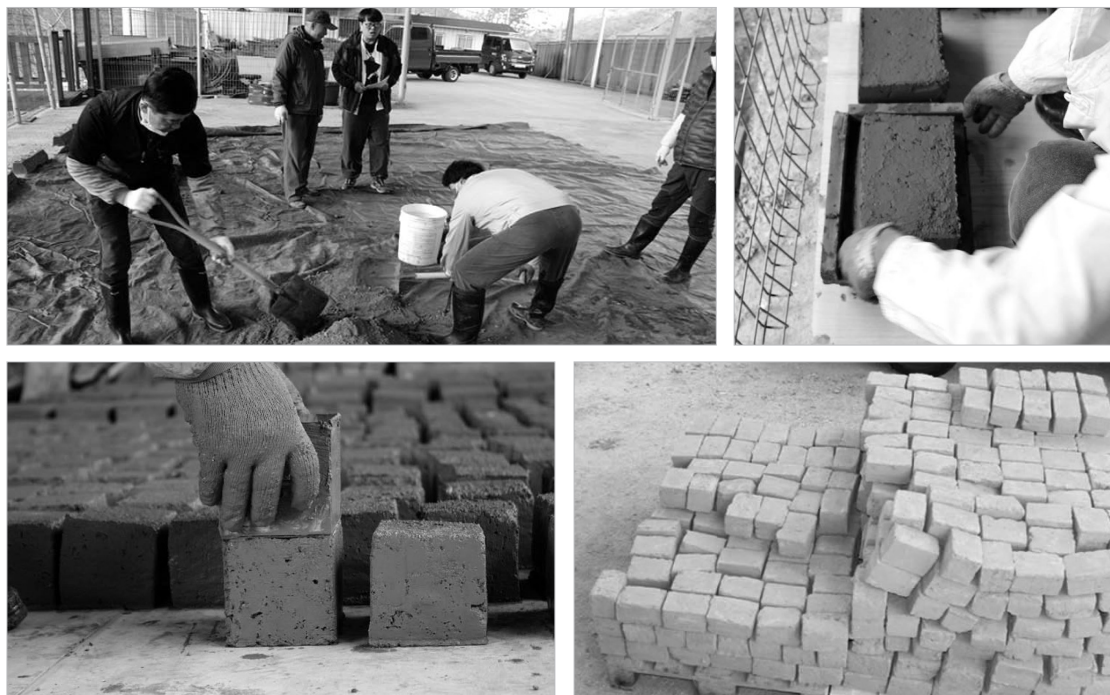
〈그림 7〉 황토블록 제작

3월 4~10일 가마 축조용 비소성 점토블록 621개를 제작하였다. 황토:마사토:모래를 1:1:0.2의 비율로 배합 반죽하여 비닐 등으로 덮어 1주일 숙성 시킨 후 제작하였다. 블록의 크기는 15×10×10cm이다.

제6차 실험 점토블록 제작 시 사용한 사각형 나무틀에 점토를 꼼꼼히 채운 후 찍어내는 방식으로 제작하여 그늘에서 말렸다.

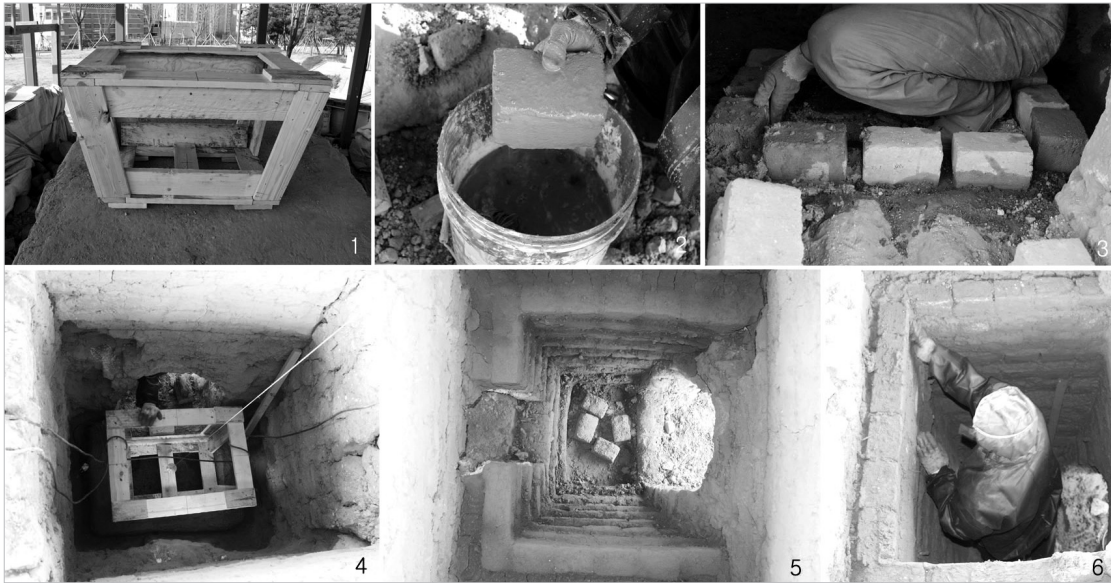
점토블록의 쌓기는 바닥에 점토덩어리를 깔고 황토물칠을 한 점토블록을 그 위에 올려놓았으며, 블록과 블록 사이, 블록의 상·하면에 점토를 채웠고 손 또는 목재 망치로 두드리려 점토 사이의 공기층을 제거함과 동시에 접착력을 높여 주었다.

〈그림 11〉 하부 내벽 보수(1:가마 모형틀, 2:블록 황토물칠, 3:바닥에 블록깔기, 4:모형을 놓고 블록 쌓기, 5:계단식 블록 쌓기, 6:하부미장)

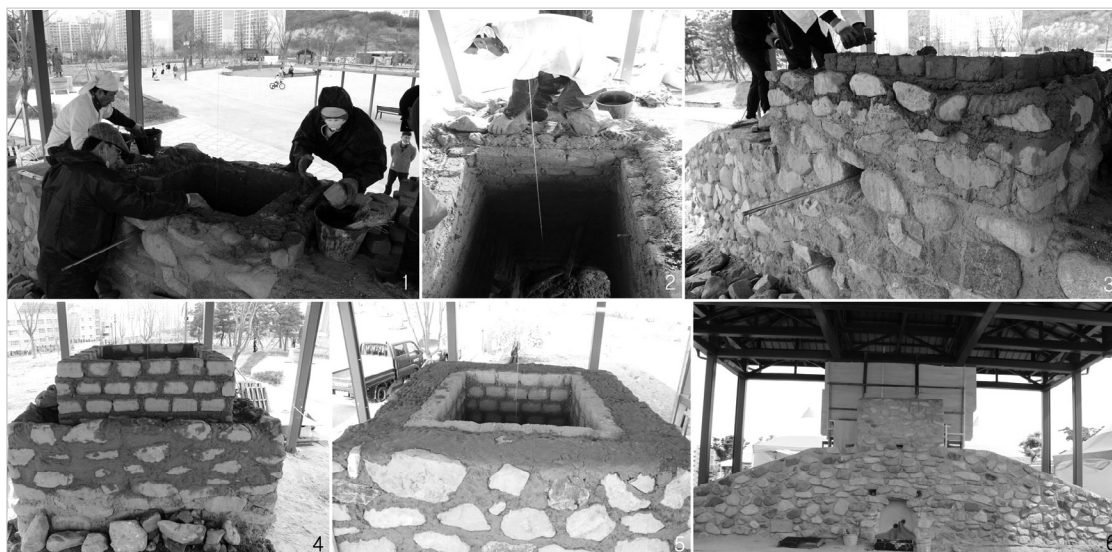
상부 100cm는 직립하는 것으로 설계하였기 때문에 기존 상부가 안으로 좁아지는 벽체를 완전히 제거한 후 다시 축조하였다. 상부는 내벽에 점토블록을 쌓아 모양을 만든 후 외부에 석재를 붙이는 방식으로 축조를 진행했다. 그런데, 30cm 정도 높이까지 쌓았을 때 건조되지 않은 가마 벽은 석재의 무게를 이기지 못하고 벽체가 밖으로 밀려나는 현상이 발생했다. 더 높이 벽체를 축조할 수 없었고 자연 건조를 진행하였다. 이렇게 일정 높이까지 축조해 건조하는 방식으로 상부 벽체 축조를 완료하였다.

〈그림 12〉 상부 축조과정(1:황토몰칠과 점토 놓기, 2:점토 위에 석재놓기, 3:점토블록 올리기, 4:점토블록 쌓기, 5:점토블록+석재 쌓기, 6:축조 후 전경)

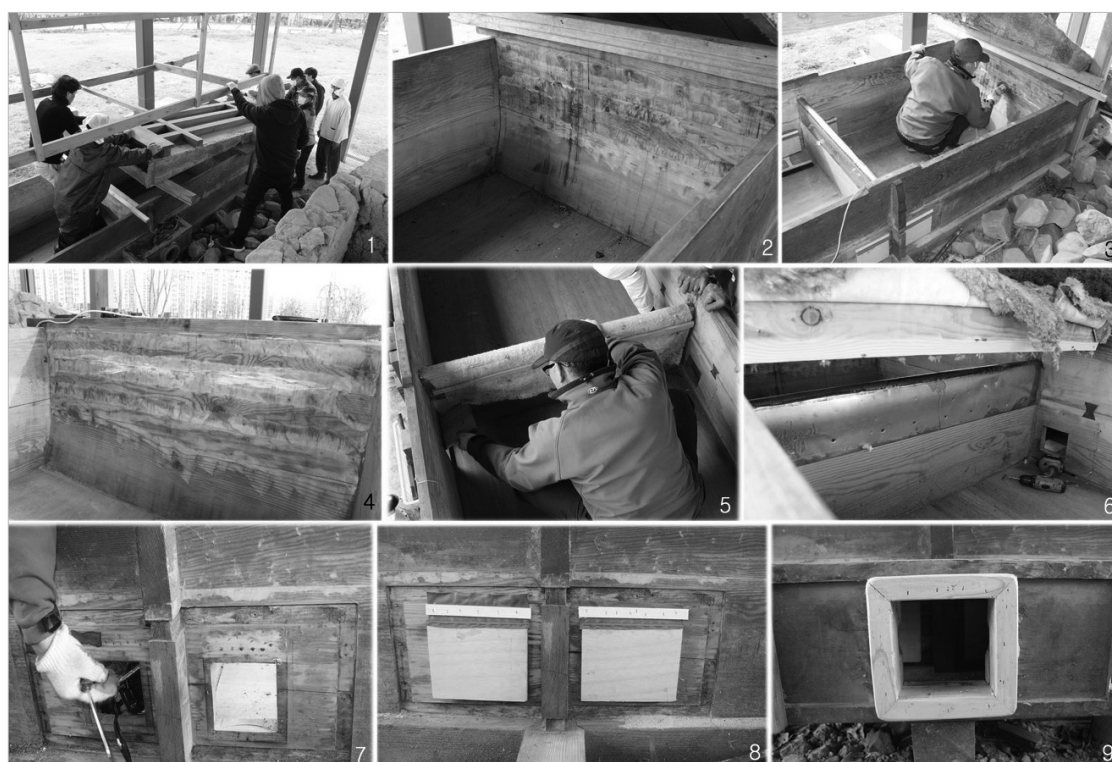
첫째, 입풍구와 출풍구가 좁아 풀무를 밟아도 풀무에서 빠져나가는 바람의 양이 적은 것으로 판단되었다. 따라서 입풍구 및 출풍구의 크기를 현재 12.5cm의 방형에서 길이 16cm, 너비 12.5cm의 장방형으로 조정하였다.

〈그림 14〉 풀무 점검과정(1:상판 들어내기, 2~4:풀무통 양단 갈아내기, 5:중앙 고정목 천 제거, 7~9:송풍구 보수)

둘째, 풀무통의 중앙부에는 가로목이 고정되어 있고 그 위에 천을 올려놓았다. 상판과 부딪혀 손상되는 것을 방지하는 목적으로 추정되나 천의 마찰력 때문에 풀무 밟기가 힘들었다. 때문에 천을 제거하고 고정목 상부에 얇은 철판을 씌워 사용하였다. 셋째, 풀무를 밟을 때 상판이 내려오는 과정에서 풀무통의 양단벽을 긁거나 부딪치는 것이 감지되었다. 그로인해 밟는 속도가 느려지고 힘든 것으로 판단되었다. 풀무통의 양쪽 단벽 내면의 목재를 글라이드로 조금 갈아내고 마연하였고, 상판의 모서리부분도 조금 갈아냈다. 점검 및 보수 후 풀무 밟기는 훨씬 수월했다.

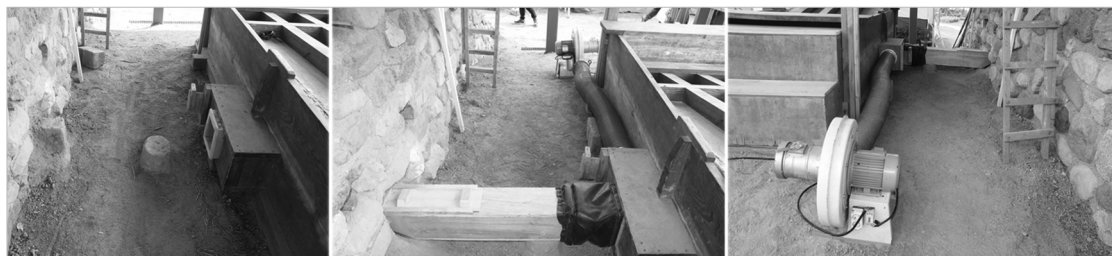
기계 송풍기는 풀무의 송풍구 측면과 연결하였고, 송풍구와 골구멍은 목재로 제작된 방형의 바람구멍과 가죽으로 연결하였다. 목재 바람구멍은 골구멍을 통해 가마 내부의 상황을 관찰하기 위해 여닫이가 가능한 관찰구를 뚫어 가마 내부의 송풍이 원활하지 않을 때마다 열고 관찰하였다.

〈그림 15〉 풀무와 가마 연결(좌:풀무 송풍구, 중:바람구멍 연결, 우:기계 송풍기 연결)

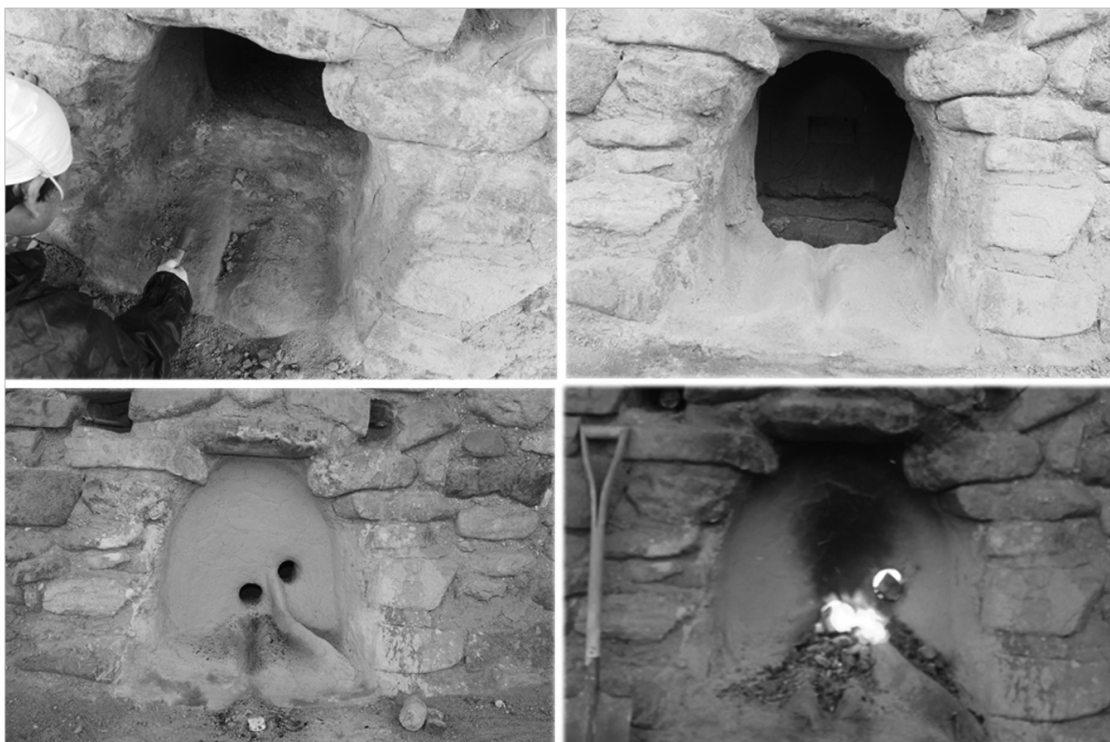
〈그림 19〉 앞창 축조과정

앞창의 두께는 상부가 40cm이며, 하부로 내려오면서 차츰 좁아지고 초롱구멍에서 가장 얇은 5cm로 설계하였으나 앞창의 높이가 낮아 두께를 측정하면서 축조를 할 수 없었다. 전체 20cm 정도 두께로 축조하였고, 초롱구멍에는 5cm 정도로 얇게 축조하였다.

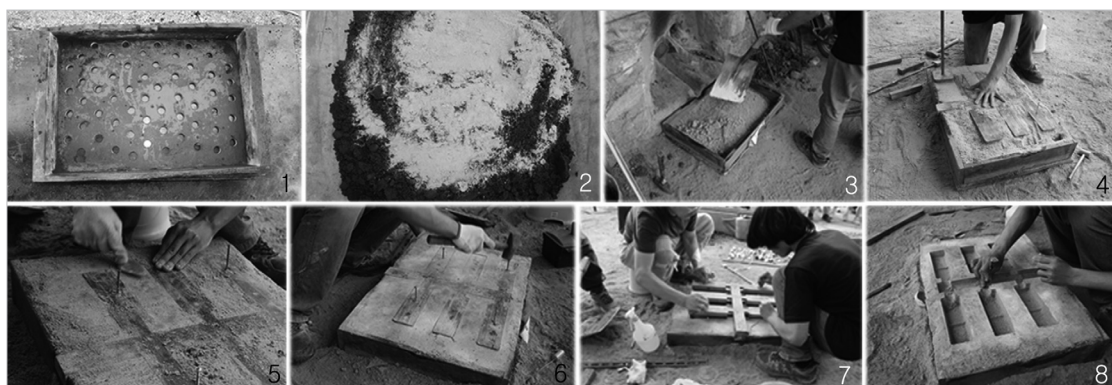
〈그림 20〉 판장쇠바탕 제작 과정(1:판장쇠바탕틀, 2:주물사, 3~8:판장쇠바탕 제작과정)

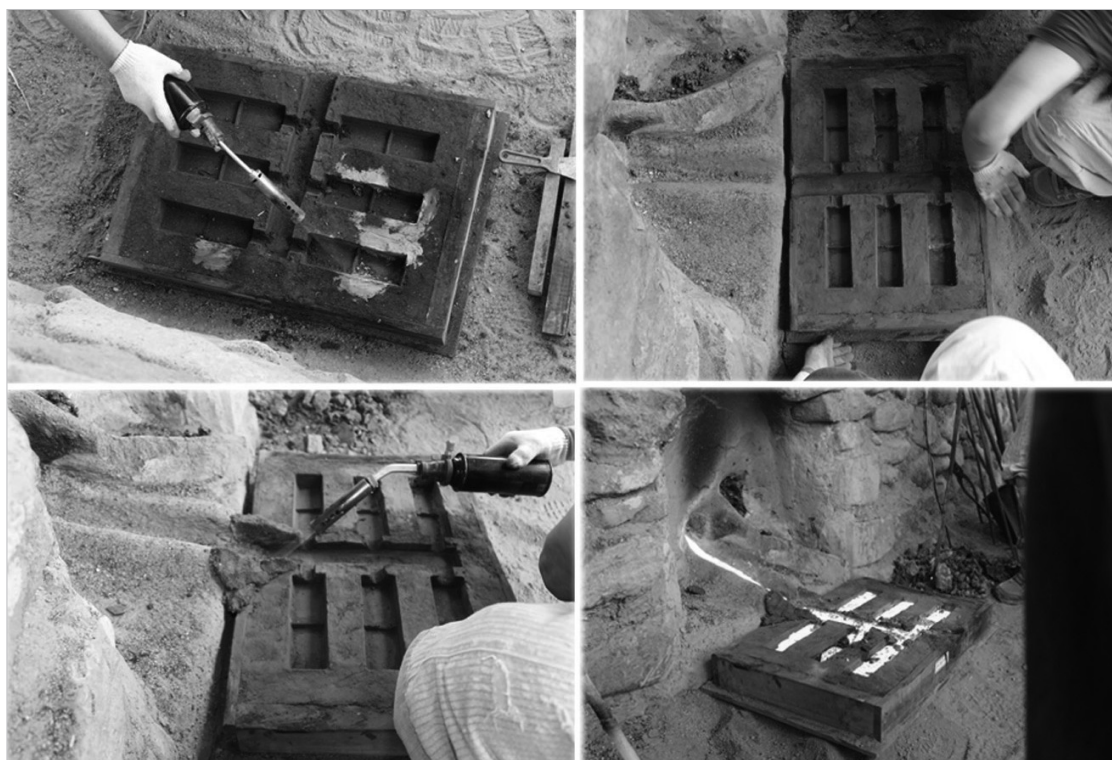
〈그림 21〉 판장쇠바탕 설치

판장쇠바탕은 선철 출탕 전 출탕구 앞으로 이동시켜 출탕구와 높이를 맞춰 위치시켰고, 판장쇠바탕과 출탕구 사이의 공간은 점토반죽을 메워 빈 공간이 없도록 고정시켰다.

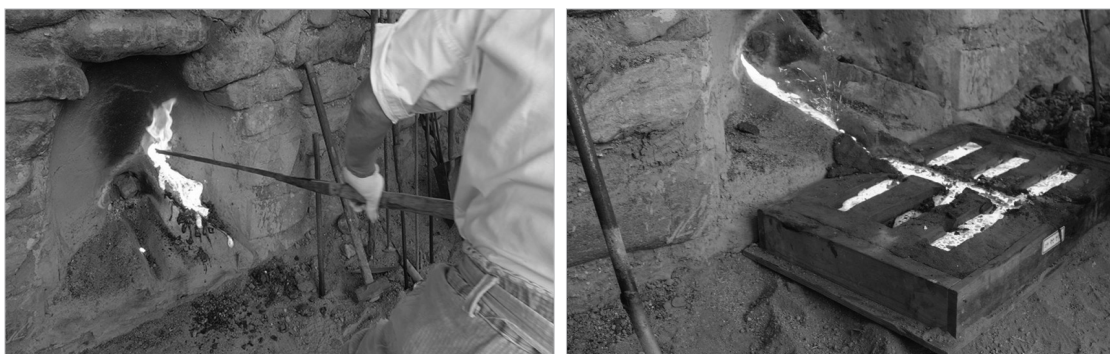
14:43~15:02 잡쇠구멍으로 1차 슬래그 배출을 진행하였다. 점성이 높아 유동성 좋지 않으며, 선철 방울 확인되었다. 슬래그 배출은 거의 이루어지지 않았다. 15:02 판장쇠바탕을 설치하였으며, 15:23 선철 출탕이 이루어졌다. 유동성이 낮고 판장쇠바탕 전체를 채우지 못하였다. 현재까지 분광은 총 130kg, 첨가제 13kg이 장입되었다.

〈그림 29〉 슬래그 배출과 1차 선철 출탕

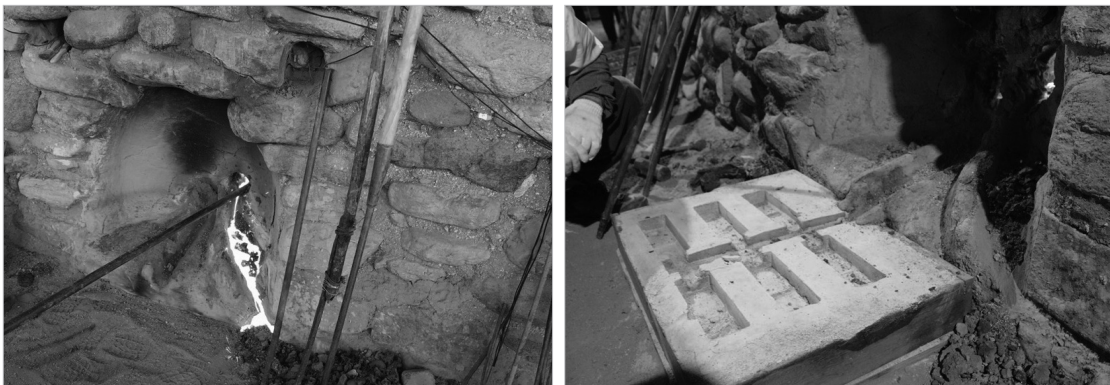
20:29 초롱구멍을 뚫고 3차 출탕 시도하였으나 선철이 냉각되면서 앞창 내벽 전체가 단단하게 굳어버렸다. 앞창 여러 곳을 뚫어보았으나 3차 선철 출탕은 진행하지 못하였다. 21:06 회의를 진행하여 실험 종료 후 앞창 해체 시점 선철괴를 끄집어 내는 것으로 결정하였다. 현재까지 분광은 총 250kg, 첨가제 총 19kg이 장입되었다.

〈그림 31〉 슬래그 배출과 3차 선철 출탕 준비

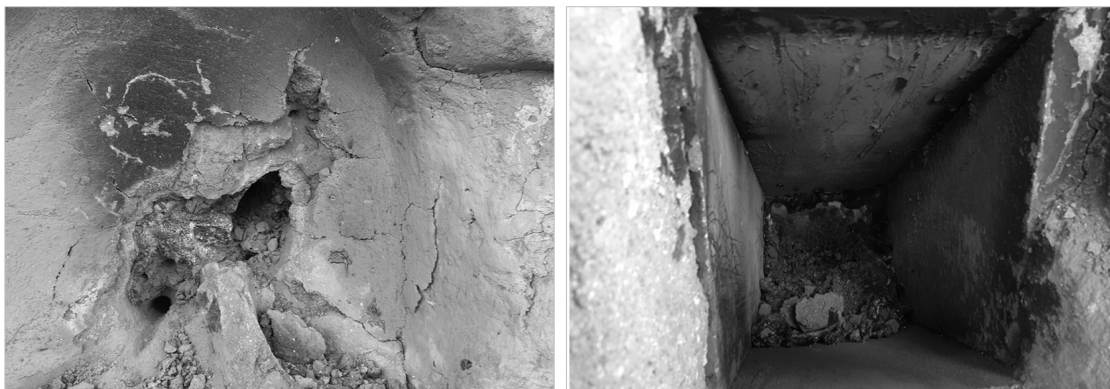
5월 14(일요일) 가마 상단과 네 벽면이 부분적으로 갈라져 있었다. 특히 동·서쪽 내벽 중앙부에 금이 심하게 가 있었다. 골구멍 안쪽은 용융되어 녹아 내린 상태였다. 가마 내부에서는 목탄이 아직 연소되고 있었다. 가마 내부에 목탄이 완전히 연소되지 않아 앞창을 개방할 수 없었다. 전날 출탕된 판장쇠와 슬래그에 대한 1차 관찰 기록 후 정리작업을 하였다.

〈그림 32〉 실험 종료 후 앞창과 골구멍

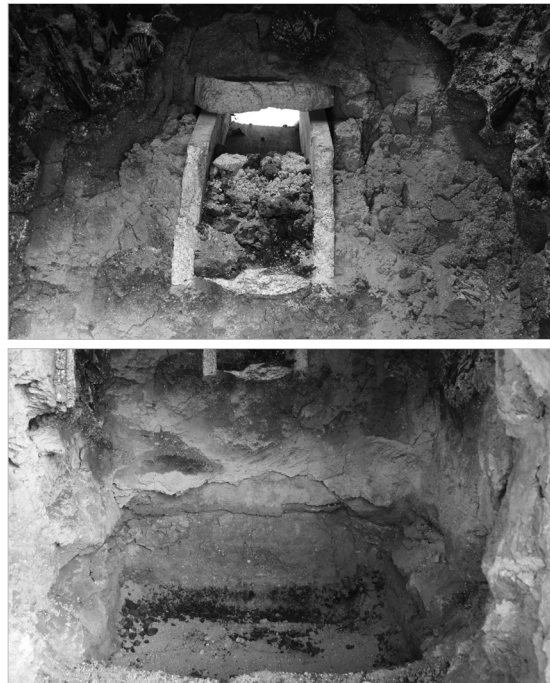
화강암 대리석을 이용해 설치한 골구멍 주변은 좌우 모두 13cm 높이까지 정리작업으로 인해 용융 내벽이 모두 탈락된 상태였고, 골구멍 석재의 가마 내 관입부 역시 조업 후 생성물 수습과정에서 절개되어 백색 단면이 드러나 있었다. 골구멍 경사면의 약 3/4까지(골구멍 안쪽 28cm) 슬래그가 역류해 용착되어 있으며, 좌·우측 하단 슬래그가 단면부까지 용착되어 있고 골구멍 상부 석재 우측에도 용융면이 형성된 점으로 보아 이 부분들은 조업 종료 전 용융된 것으로 추정된다. 골구멍 석재의 용융 현상은 조업 성과와 직결되는 매우 중요한 부분이기 때문에 유적에서의 현상과 실험 결과의 면밀한 비교검토가 필요하다. 그 결과를 통해 실험에 사용할 골구멍 석재의 준비가 필요할 것이다.

〈그림 40〉 실험 후 골구멍 석재(상) 및 하부(우) 현황
