울산쇠부리  
복원사업  
연구보고서  
SOEBURI

본 보고서를  
‘2020년도 울산쇠부리 복원실험 연구’의  
최종보고서로 제출합니다.

울산쇠부리가마는 석축길이 1,300cm에, 평면형태가 장방형을 이루는 가마부분은 높이 250cm, 내부 크기 70~90cm의 규모로서 전체적으로 토석 혼축의 구조물로 되어 있다. 이는 울산시 북구 대안동의 쇠부리가마를 모델로 하고 그 크기는 1/2로 축소하여 만든 것이다. 이로서 그동안 본 실험에서 추구 하던 울산쇠부리가마의 기본 조건이 어느 정도 마련되었고, 이후 이를 기반으로 지속적인 제철실험 을 실시하여 사라져 간 전통 제철기술의 진상을 구명(究明)하고 복원하는 작업이 가능해진 셈이다.

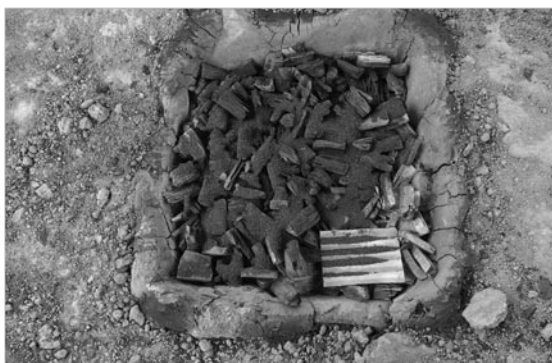
〈사진 1〉 예비 배소

2020년 5월 31일(일요일) 실험 준비에 앞서 광석에 대한 예비 배소를 실시하였다. 길이 130cm, 너비 110cm, 깊이 22cm 수혈을 굴착한 후 바닥에 철판을 깔고 길이·너비 각 70cm의 정방형으로 넷돌을 둘러 다음 황토로 내벽을 미장하였다. 배소로 건조에는 중탄 25kg을 사용하였다.

분광 10kg씩 4회에 걸쳐서 1차 10:56, 2차 11:08, 3차 11:21, 4차 11:38까지 총 40kg을 장입하였다. 목탄은 중탄 총 45kg을 1차 5kg, 2~5차 10kg씩 4회 장입하였다. 13:15~14:30까지 분광 수습 및 채질을 하였다.

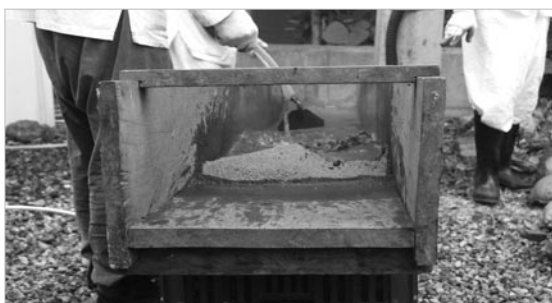
〈사진 3〉 철광석 세척

원료인 철광석은 정선 신예미광산에서 생산된 분광 1,100kg을 준비하였다. 철광석은 불순물이 많은 상태이기 때문에 먼저 선광을 통한 선별작업을 하였다. 선광은 2020년 9월 5일(토요일) 울산 북구청 임시주차장 동편에서 실시하였다. 선광시설은 길이 300cm, 너비 45cm, 높이 30cm의 부력선광기를 이용하였다.<sup>8)</sup> 적정량의 철광석을 부력선광기에 담은 후 물을 강하게 분사하면서 삽과 호미 등으로 이동 및 뒤집으면서 골고루 세척하였다. 세척한 철광석은 수습 후 햇볕에 건조해 물기를 제거하였다. 세척한 철광석의 무게는 930kg이고 이렇게 세척된 철광석은 예비처리를 위한 배소공정을 진행하였다.

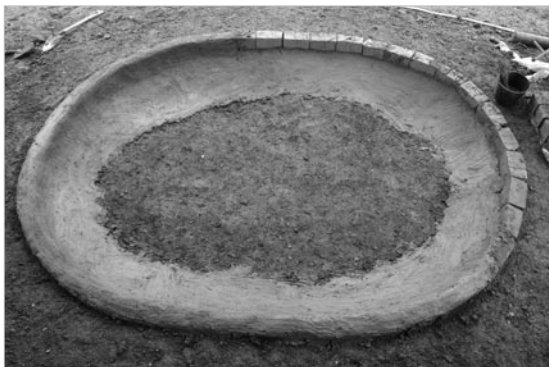
〈사진 8〉 배소로 축조

황토로 정면된 수혈은 화목에 불을 붙여 건조시키고, 건조된 수혈 내부에 목탄(대탄)을 장입한 후 전력송풍기를 이용해 예열하였다. 이후 예열된 목탄 상부에 철광석을 골고루 장입해 배소를 진행하였다. 철광석은 930kg을 3등분해 투입하였고 화목 50kg, 목탄 255kg(대탄 17박스), 잡탄 620kg(28박스)이 장입되었다. 송풍기 바람이 닿는 곳의 온도는 850~930℃, 바람이 닿지 않는 곳은 700℃ 정도였다.

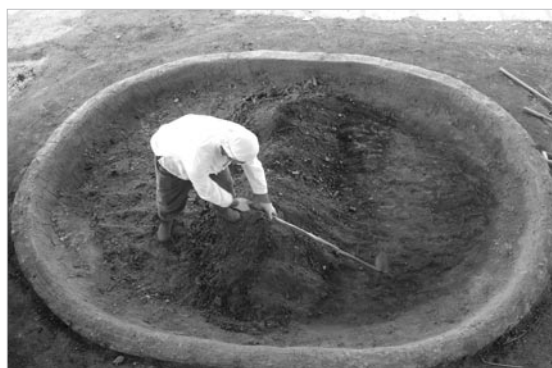
〈사진 11〉 배소 철광석 수습

일주일 뒤인 9월 19일(토요일) 배소된 철광석을 수습하였다. 실험에 사용할 4mm 이하 크기로 분류하기 위해 4mm 채로 먼저 쳐서 걸러내었다. 그리고 풍구를 이용하여 철 함량이 낮고 너무 미세한 입자를 분리하였다. 이어 자력선광을 2회 실시한 후 마대자루에 10kg 단위로 담아 보관하였다. 선광을 거친 철광석은 470kg으로, 약 43%의 불순물을 제거하였다.

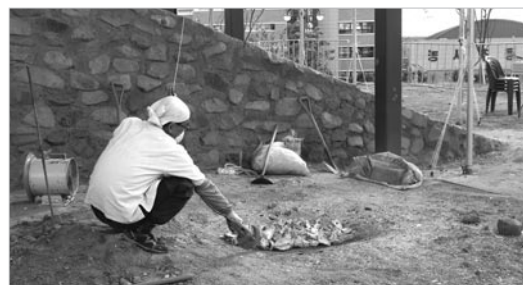
〈사진 13〉 패각 소성

소성은 2020년 10월 8일(목요일) 실험장 앞에 설치된 배소로에서 실시하였다. 먼저 배소로에 목탄을 점화하였다. 배소로 위에 철망을 걸친 다음 일정량의 굴 껍질을 올려 소성하였다. 소성된 굴 껍질은 나무망치로 분쇄하였다. 분쇄된 굴 껍질은 2kg 단위로 지퍼팩 39개(78kg)에 담아 습기가 스며들지 않도록 보관하였다.

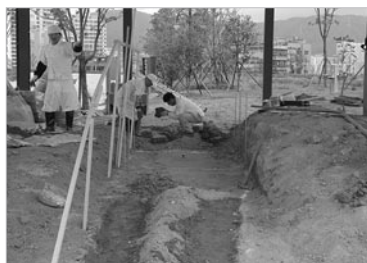
〈사진 15〉 가마터 굴착

새롭게 정비된 달천철장 실험장은 관람객의 이동로를 향해 약간 경사지게 성토되어 있다. 성토된 지면은 다져지지 않은 상태로 수혈을 굴착할 수 없을 정도로 무른 상태였다. 바닥이 다져진 높이까지 전면 제토한 후 가마를 축조하려고 했으나 이미 풀무 설치대의 높이가 정해진 상태였다. 따라서 가마와 석축이 축조될 너비를 따라 ‘┐’자 형태<sup>9)</sup>로 굴착하였고, 굴착된 바닥은 다시 다진 후 정지하였다. 가마가 들어설 자리의 중심을 잡고, 철제구조물 천장에 추를 설치해 가마가 축조되는 동안 가마의 중심을 맞추도록 하였다.

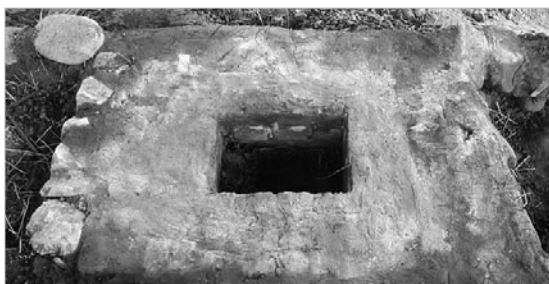
〈사진 21〉 방습시설 축조 완료

방습시설의 축조는 정지된 지면에 황토물을 코팅해 점토의 접착이 용이하도록 한 다음 점토반죽<sup>10)</sup>을 한 겹 깔았다. 가마 벽체가 축조될 크기인 150×170cm 너비의 중앙부에 40×60cm 크기의 장방형 공간을 비우고, 점토반죽 위에 황토블록을 1단 쌓았으며<sup>11)</sup>, 외곽에는 석축이 축조될 수 있도록 석재를 돌린 후 건조하였다. 이렇게 황토블록을 3단 정도 쌓아 가마 바닥이 조성될 높이까지 축조한 후, 점토반죽으로 피복해 수평을 맞추어 가마의 바닥을 정면하였다. 이렇게 방습시설을 축조하여 암반이 아닌 실험장의 단점을 극복하고자 하였다.

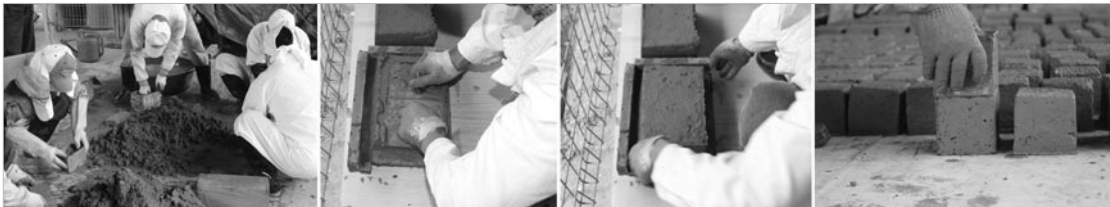
〈사진 30〉 황토블록 제작과정

황토덩이는 황토:마사:모래를 5:4:1의 비율로 섞어 진행하였다. 1차 혼합된 황토덩이는 입자가 곱고 점성이 강해 블록의 형태를 유지하기에 적합하지 않았다. 따라서 마사의 비율을 높이기로 하였고, 2차부터는 황토:마사:모래의 비율을 5:5:1의 비율로 섞어 진행하였다. 황토덩이를 제작하는 동시에 황토블록을 찍어내기 위한 판재틀을 여러 개 제작하였다. 1주일 후 6월 13일과 14일 2일간 황토블록을 틀에 넣어 제작하였고, 소형 624개와 대형 80개를 제작해 그늘에 건조하였다.

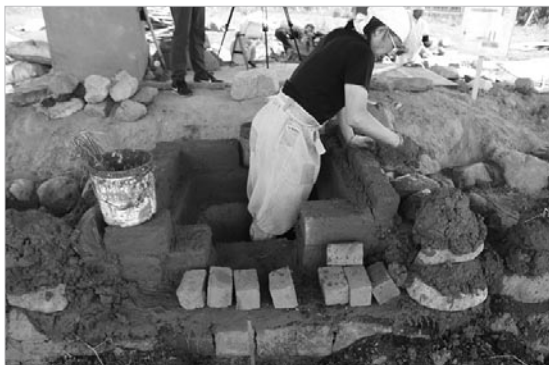
〈사진 34〉 내면 황토블록 쌓기

벽체는 황토블록을 쌓아 형태를 만든 후 그 외면에 석재를 쌓아 외벽을 축조하였고, 내벽은 점토로 미장<sup>13)</sup>을 한 후 건조를 실시하였다. 가마의 내경은 하부 40×60cm, 중부 70×90cm, 상부 50×70cm이고, 벽체의 두께는 하부가 40~55cm, 중부 40cm, 상부 25cm이다. 가마 하부 90cm는 내벽이 바닥에서부터 110° 각도로 서서히 넓어지도록 설계하였다. 가마 바닥에서부터 대형 황토블록을 내어쌓기(계단상)로 3단 정도 쌓아 위로 갈수록 너비를 점점 넓혔고, 그 바깥으로 석재를 쌓았다. 석재는 사이사이에 점토를 넣어 접착제 및 충전제의 역할<sup>14)</sup>을 하였다.

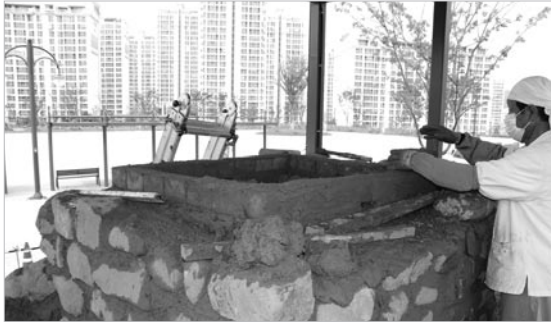
〈사진 36〉 중부 황토블록 쌓기

가마의 중부는 80cm로 직립적이며, 벽체 두께는 40cm이다. 건조된 가마 하부 벽체에 점토를 한 겹 깔고 소형 황토블록을 올렸다. 그 외면에는 하부 축조방법과 동일하게 석재를 놓고 사이사이에 점토를 채우는 방법으로 축조하였으며, 하부와 중부는 170cm 높이까지 축조한 후 건조시켰다. 가마 상부(80cm)는 내경이 줄어드는 구조이며, 줄어드는 각도를 염두에 두고 축조하였다. 건조된 가마 벽에 소형 황토블록을 들어쌓기로 5단 쌓았다. 1단씩 쌓을 때마다 미리 설치한 추로 중심을 잡았고, 이를 이용하여 네 벽의 거리를 재어 대칭을 이루도록 하였다. 가마 벽의 두께가 상부로 갈수록 점점 얇아지

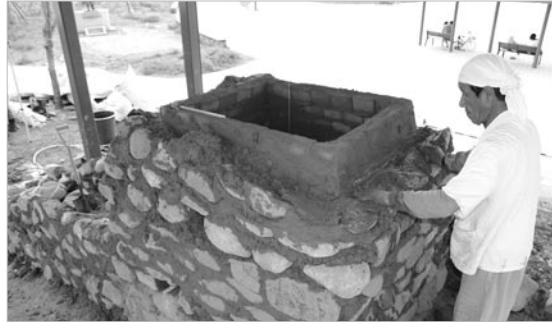
〈사진 37〉 중부 석재 쌓기

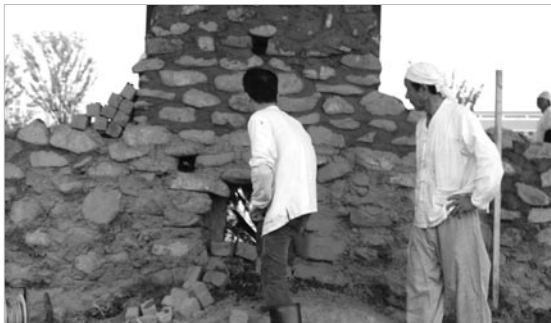
〈사진 38〉 중부 벽체 완성 후 건조

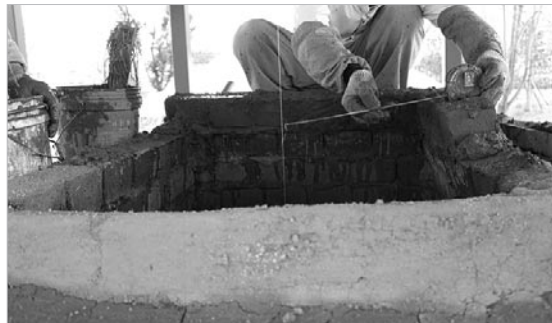
〈사진 39〉 상부 좁아지는 내경 측정

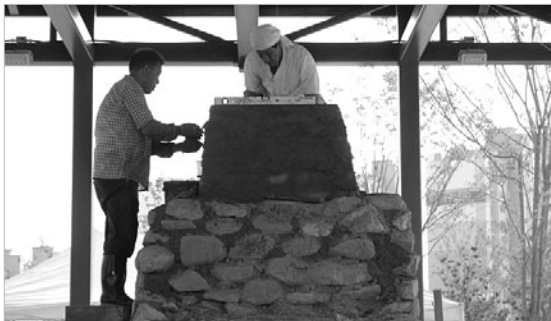
〈사진 40〉 상부 내면 황토블록 쌓기

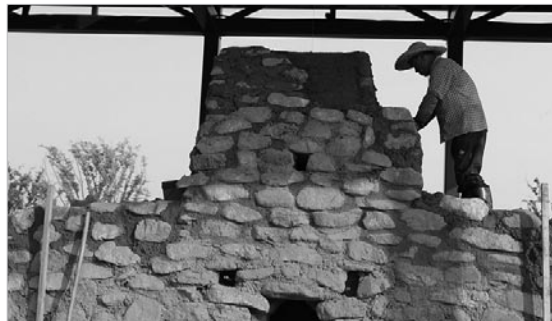
〈사진 41〉 외면 석재 쌓기

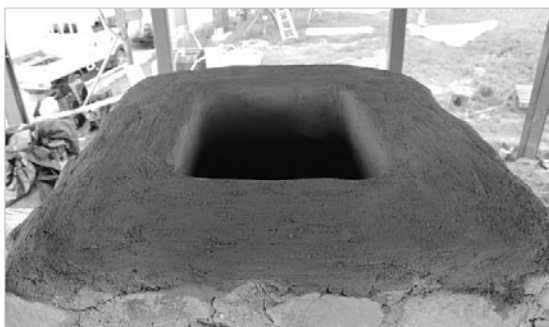
〈사진 42〉 장입구 점토 미장

가마 내벽의 미장은 3차례 실시하였다. 7월 24일 가마 상부까지 벽체 축조를 완료한 후 내벽 전면을 얇게 미장하여 숯 30kg을 사용해 건조하였다. 7월 25~26일은 건조된 가마 내벽의 굴곡면과 탈락된 부분 등을 보수하면서 다시 한 번 전면 미장하였으며, 굴구멍 주변에는 보강점토를 바른 후 건조하였다. 8월 2일 건조된 가마벽의 일부가 탈락되어 보수를 실시하였다. 이 후 틈틈이 가마 건조를 실시하였고, 9월 27일 가마 건조를 진행하는 과정에서 굴구멍을 피복한 하단 점토와 가마벽의 점토 일부가 열에 의해 녹아내리거나 탈락하는 현상이 확인되었다. 이에 아궁이를 뜯어내고 굴구멍을 다시 피복하였고, 뜯어진 가마벽 역시 다시 미장해 보수를 완료하였다. 실험 전일까지 가마벽의 갈라진 곳은 틈틈이 보수를 진행하였고, 가마의 건조도 실시하였다.

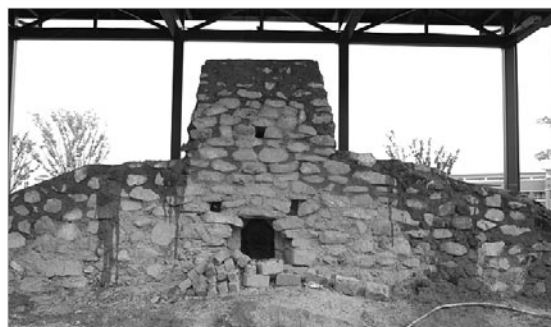
〈사진 43〉 완성된 벽체

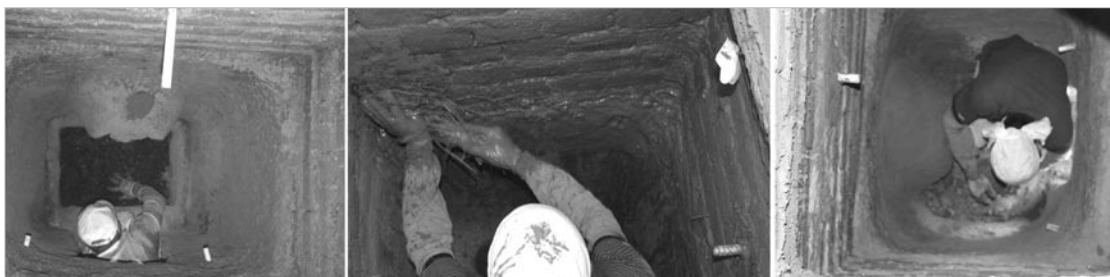
〈사진 44〉 가마 내벽 1차 미장 모습

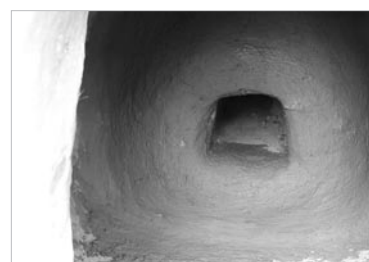
〈사진 48〉 골구멍 보수

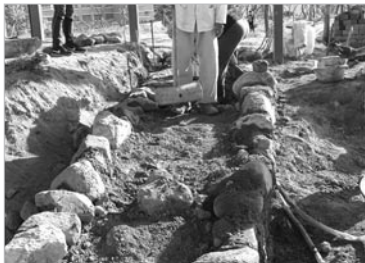
〈사진 49〉 내면 점토 다지기

먼저 석축이 축조될 부분을 실과 각목으로 구획하였으며, 가마벽과 덧붙여 외벽 최하단석이 축조될 부분에 얇은 수혈을 굴착하였다. 가마벽 축조와 동일한 방법으로 정지된 바닥에 황톳물을 칠한 후 외면으로 면맞춤해 석재를 놓고, 그 상부에 점토반죽을 충진하였으며 다시 석재를 올리는 방식으로 외벽 1열을 쌓았다. 이후 내부에 소형 잡석이 혼입된 점토를 채워 넣은 후 물을 뿌리고 나무망치 등으로 쳐서 다지는 작업을 반복하였다. 석축의 최상단은 점토를 덮어 피복을 하였다. 완성된 석축의 규격은 가마를 기준으로 좌·우 길이 565cm, 경사도는 약 23°이다.

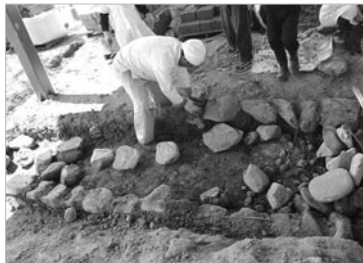
〈사진 50〉 외면 석렬 쌓기

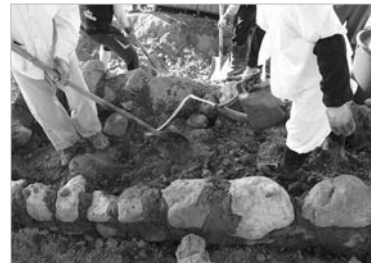
〈사진 51〉 내면 물 뿌리기

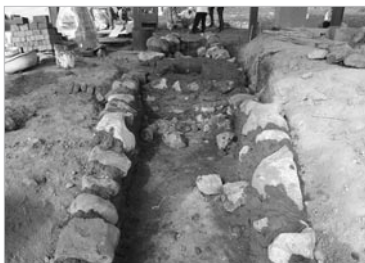
〈사진 52〉 외면 석재 놓은 모습

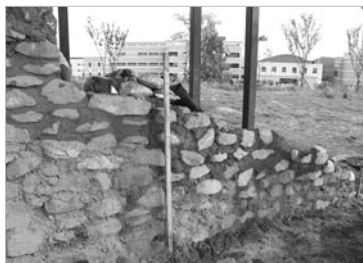
〈사진 53〉 축조 과정

방습시설을 조성함과 동시에 가마벽과 연접한 일정 범위까지 석축의 축조를 진행하였다. 석축의 높이는 지면에서 150cm 정도로 설계하였으나, 가마가 축조될 부분이 30cm 정도 더 굴착되어 방습시설이 설치됨에 따라 석축 역시 30cm 더 깊게 축조되었고, 최종적으로 석축의 최대높이는 180cm가 되었다. 석축의 너비는 가마벽과 접한 부분이 150cm이고, 가마 벽과 멀어질수록 좁아져 최종 88cm이다.

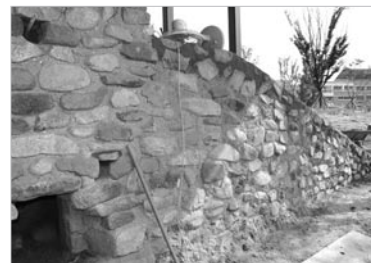
〈사진 54〉 완성된 석축 외면

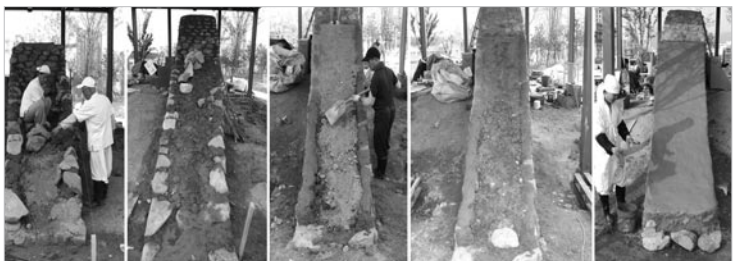
〈사진 55〉 석축 내면 축조 과정

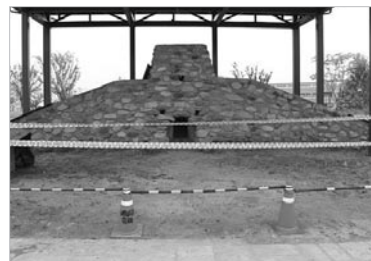
〈사진 56〉 완성된 가마 모습

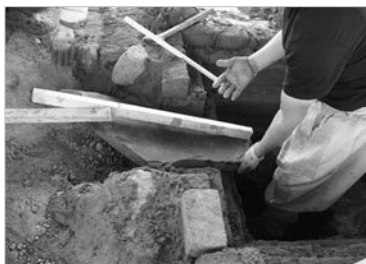
〈사진 57〉 골구멍 설치

가마 하부 벽체를 축조하면서 골구멍을 동시에 설치하였다. 가마 뒤쪽 골구멍이 설치된 공간은 판재로 만들어진 방형의 골구멍 틀을 놓은 후 그 외곽으로 납작한 판석을 쌓아 골구멍을 설치하였다. 골구멍은 가마 바닥에서 20cm 높이, 벽에서 20° 각도로 가마 내벽에서부터 20cm 안쪽까지 돌출되도록 설치한 후, 돌출부 주변은 점토를 두껍게 발라 배가 부른 형상이 되도록 하였다. 가마를 건조시키는 동안 골구멍 외형 틀은 연소되어 사라지고 석재로 쌓은 골구멍만 남았다.

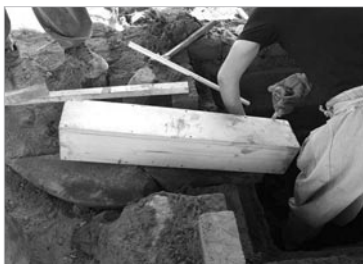
〈사진 58〉 골구멍 목재를 설치

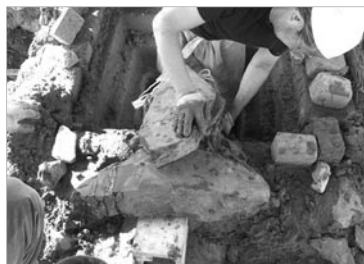
〈사진 59〉 목재를 주변 판석 설치(1)

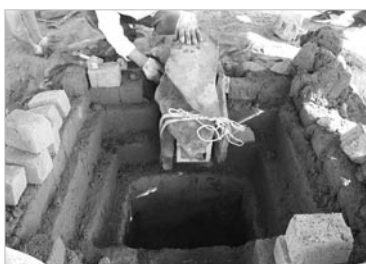
〈사진 60〉 목재를 주변 판석 설치(2)

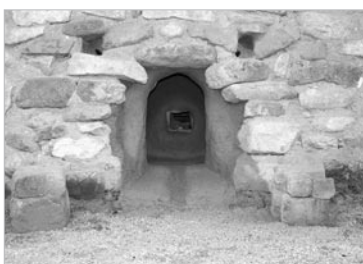
〈사진 61〉 앞에서 본 골구멍

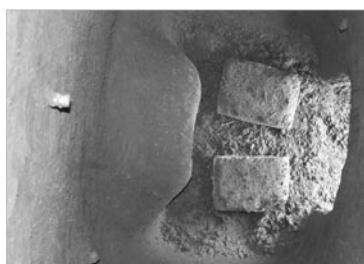
〈사진 62〉 상부에서 본 골구멍

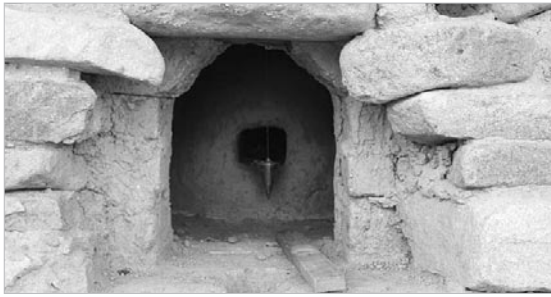
〈사진 63〉 아궁이 설치

가마의 앞쪽 아궁이는 가마 바닥에서부터 높이 60cm, 너비 40cm로 하였으며, 소형 황토블록과 석재를 상부로 갈수록 좁게 들여쌓기해 아치형이 되도록 축조하였다. 가마가 축조되는 동안은 작업 동선을 유지하기 위해 계속 비워두었고, 가마벽 축조와 내부 미장이 완료된 8월 2일 점토로 막음하였다. 아궁이의 두께는 상부에서 하부로 갈수록 얇아지게 미장하였으며, 상부는 40cm, 하부는 10cm가 되도록 하였다.

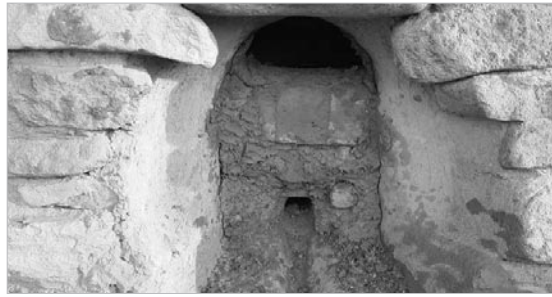
〈사진 64〉 아궁이 앞면 점토 막음

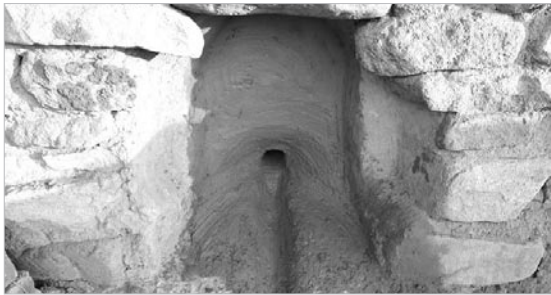
〈사진 65〉 초롱구멍

초롱구멍과 잡쇠구멍은 아궁이를 미장한 후 아궁이의 하단에 설치하였다. 초롱구멍은 쇳물이 출탕되는 구멍으로, 가마 바닥 중앙에 직경 10cm의 원형 구멍을 뚫었다. 쇳물의 출탕이 용이하도록 가마 바닥에서 15° 경사지도록 하여 판장쇠바탕과 연결하였다. 잡쇠구멍은 초롱구멍의 우측 10cm, 상부 10cm 정도 떨어진 위치에 설치하였으며, 크기는 직경 7cm로 역시 경사가 지도록 설치하였다. 잡쇠구멍과 연결되는 아궁이 바깥쪽은 선철과 철재가 섞이지 않도록 판장쇠바탕이 설치되는 구덩이의 오른쪽으로 돌려서 구(溝)를 형성하였다.

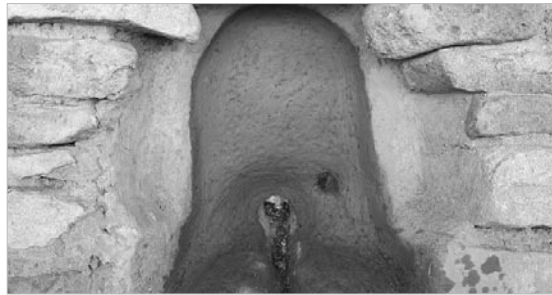
〈사진 66〉 초롱구멍과 잡쇠구멍

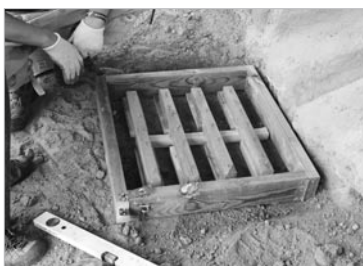
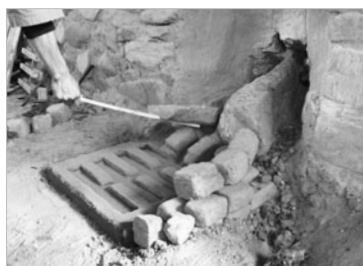
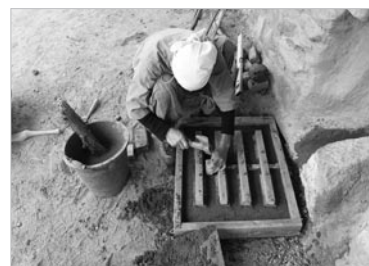
〈사진 67〉 판장쇠바탕 제작 과정

당시 현장 상황이 주물을 이용해 바탕 틀을 제작하기 어려워 외곽틀이 되는 2mm 철판은 나무 재질로 변경하였으며 바닥은 따로 제작하지 않았다. 나무 틀 내부에 채워 넣은 판장쇠바탕 재료는 가는 모래 4, 황토 1.5, 숯가루 1의 비율로 혼합해 제작하였다. 내면에 바탕 재료를 1/2 정도 채워 넣은 후 목형 판장쇠틀을 찍고 바탕재료를 채워 높이를 맞췄다. 이어 목형 판장쇠틀을 분리한 후 변형되지 않도록 굳히고 쪼을 태운 재로 건조하였다. 마지막으로 판장쇠바탕과 선철의 분리를 용이하게 하기 위해 표면을 황토가루→목탄가루→황토가루 순으로 도포하였다. 위와 같은 방법으로 2.38kg짜리 8매로 이루어진 판장쇠바탕을 3회에 걸쳐 제작하였다 〈사진 67〉.

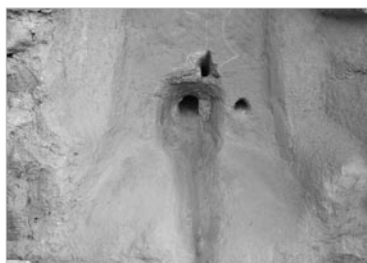
〈사진 71〉 관찰공

초롱구멍 상부에 관찰공을 새롭게 뚫었다.

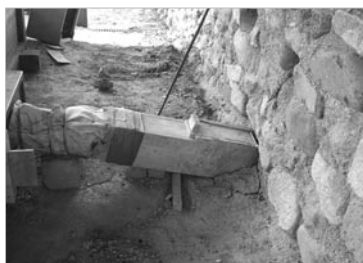
〈사진 72〉 바람구멍 연결

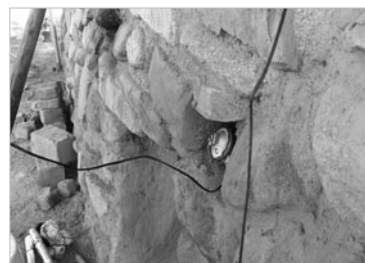
〈사진 73〉 온도계 연결

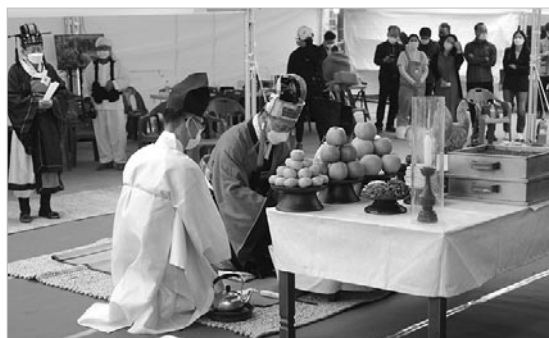
〈사진 75〉 고유제 상황(2)

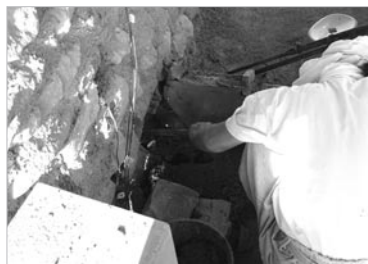
골구멍은 12:48, 15:11, 16:24, 17:08, 18:44의 5차례에 걸쳐 이상 여부를 확인하였는데, 주로 송풍이 원활하지 못할 때이다. 12:48과 15:11 입구를 막고 있던 목탄을 쇠파스로 뚫었으며, 16:24 슬래그를 제거하였다. 17:08 온도가 계속 하강하게 됨으로 잡쇠구멍을 먼저 뚫고 이어 골구멍의 막힌 부분을 뚫어 송풍을 원활하게 하였다. 18:44 가마 내부에 슬래그 양이 많아져 슬래그가 골구멍으로 역류하는 현상이 발생하고, 장입구의 불꽃이 약하게 되었다. 골구멍을 확인하여 슬래그를 제거하였고, 이후 실험이 완료되는 시점까지 골구멍의 상태는 양호하였다.

〈사진 82〉 골구멍 상태 확인

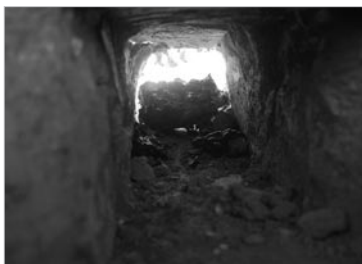
〈사진 83〉 골구멍 상태(16:24)

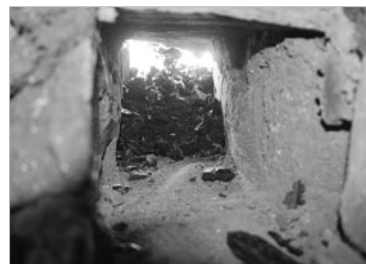
〈사진 84〉 골구멍 상태(18:50)

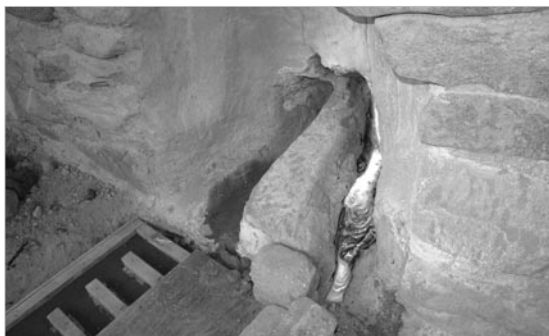
12:44 관찰구멍으로 쇳물이 형성되고 있는 것을 확인하고 13:34 잡쇠구멍을 뚫었다. 쇳물과 함께 섞여서 1차 슬래그가 배출되었다. 슬래그가 많아서 관찰구멍과 골구멍 등으로 역류할 수 있으므로 계속해서 배출시켰다. 슬래그는 점성이 높은 녹색계열로, 산성 슬래그에 가까우므로 철의 분리가 아직 많이 진행되지 않은 것으로 판단되었다. 14:25 잡쇠구멍으로 슬래그를 배출하였다. 선철이 많이 포함되어 있는 것을 확인하고 출탕 준비를 하였다. 14:39 초롱구멍을 뚫자 판장쇠바탕 위로 쇳물이 가마 내부의 압력에 의해 순식간에 빠져나왔다.

〈사진 87〉 1차 슬래그 배출

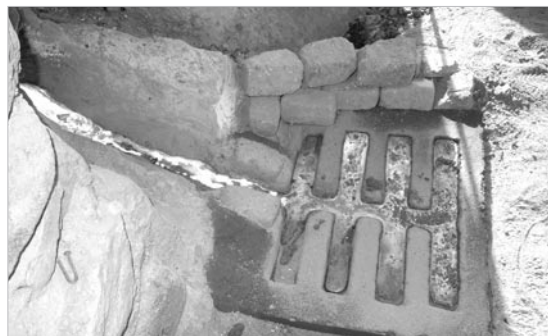
〈사진 88〉 1차 선철 출탕

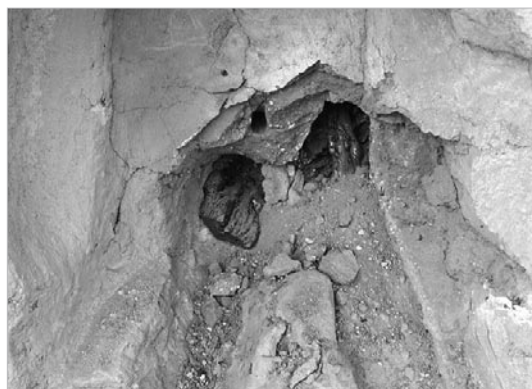
〈사진 96〉 실험 종료 후 초롱구멍과 잡쇠구멍

탕을 위해 조금씩 확장된 상태였으며, 확장 시 열기 차단을 위해 덮어두었던 흙도 남아 있었다. 아궁이 전면을 개방하여 가마 내부의 결과물을 밖으로 배출하기로 하였다. 쇠창과 망치 등을 이용하여 아궁이를 개방하였다. 그러나 아궁이 내부에는 가마 하부의 벽체 일부가 용융되어 흘러 내려 목탄과 엉킨 상태로 아궁이를 막고 있었고, 쇠창이 들어가지 않을 정도로 경도가 높았다. 완전 연소되지 않은 목탄과 입구를 막고 있는 벽체 등으로 인해 가마 내부의 생성물을 배출하기에는 무리가 있었다. 또한 가마 내부에 형성된 선철은 이미 출탕을 완료하였으며, 내부에는 목탄과 슬래그만 잔존할 것으로 판단하였다. 따라서 목탄이 완전히 연소되고 열기가 식은 후 내부의 생성물을 배출시키기로 하였다.

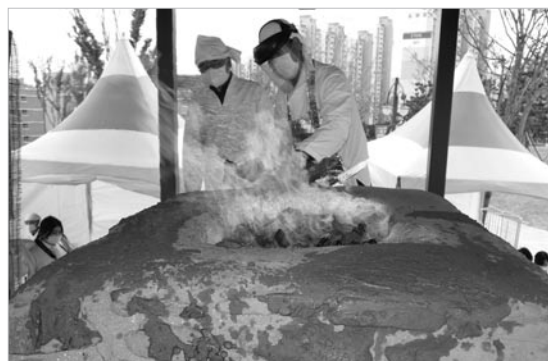
가마는 동·서 양쪽 석축과 벽체에서 큰 구조적 변화나 열의 방출 등이 관찰되지는 않았다. 그러나 가마 상단부에서 금이 가는 현상이 확인되었다. 실험 당일인 10월 10일 09:24 가마 북벽 중앙부와 동벽, 서벽 및 상단부 표면에 균열이 발생하였다. 12:13 가마 상단부 보수작업을 실시하였다. 12:26 가마 북·동·서벽의 균열부 보수작업을 진행하였다.

〈사진 99〉 가마 상단부 보수

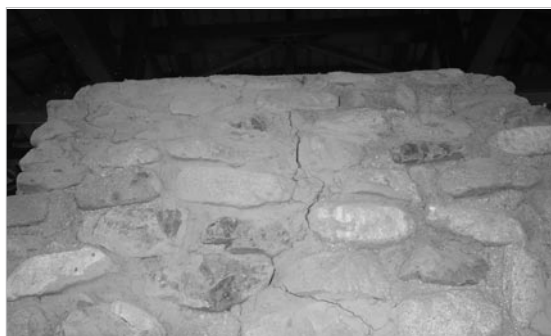
〈사진 100〉 북벽 균열(10:25)

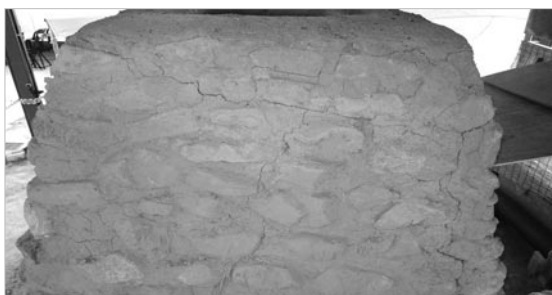
실험 종료 후 가마 외면 남벽 상단부가 동쪽 좌측 벽을 따라 길이 70cm, 너비 2cm로 갈라져 있었다. 동벽은 상단 중앙에서 북쪽 바닥 모서리 쪽으로 비스듬하게 갈라졌으며, 서벽과 남벽은 모서리 부분에서 균열이 확인되었다. 가마 내부는 상단 벽면에서 60cm 정도 깊이까지 검은색으로 변색되었으나 벽면이 크게 훼손되지는 않았다.

〈사진 102〉 실험 종료 후 가마 외벽

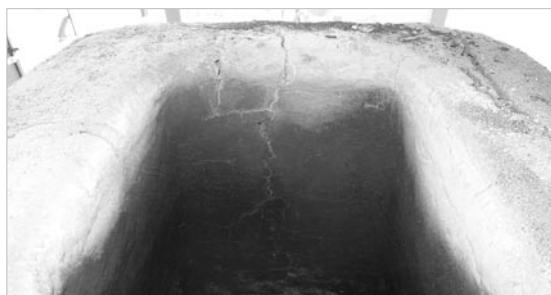
〈사진 103〉 실험 종료 후 가마 내벽

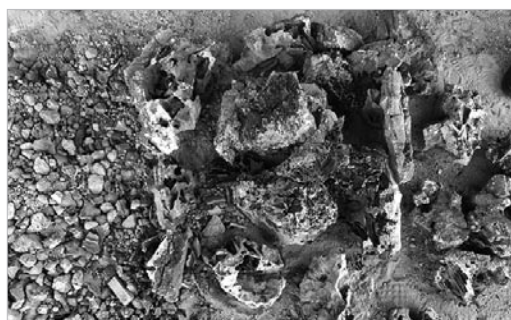
첫째, 골구멍 쪽 바닥 생성물은 길이 43cm, 너비 29cm, 두께 25cm의 크기이며, 노상으로 사용된 모래바닥에 형성되어 바닥이 둥근 형태를 띤다. 바닥 부분에는 선철이 일부 형성되어 있으며, 골구멍 조성에 사용된 석재편이 부착되어 있고 골구멍으로 역류한 슬래그층이 확인되었다. 먼저 형성된 선철이 아궁이 쪽으로 이동하여 형성된 것으로 보이며, 송풍구 쪽의 온도가 높아 일어난 반응으로 추정된다.

〈사진 104〉 내부 생성물

둘째, 아궁이 쪽 생성물은 길이 33cm, 너비 26cm, 두께 19cm의 크기로, 역시 노상으로 사용된 모래층에 형성되어 둥근 바닥을 이룬다. 노상의 모래가 고온 및 철성분과의 반응에 의해 응결되어 실리콘 카바이드상<sup>16)</sup>을 형성하고 있다. 단면상에서 층위가 나누어짐을 관찰할 수 있는데, 가장 상층에는 두께 2.0cm의 흑회색 선철층이 형성되었으며 일부 목탄덩어리가 확인되고 자력이 강하다. 그 아래 두께 1.6cm는 흑색 슬래그층이며, 다음 두께 2cm는 고온에 의해 목탄과 슬래그가 혼합되어 있는 층이다. 마지막 두께 11cm는 선철 방울이 형성되어 있다.<sup>17)</sup>

셋째, 길이 18cm, 너비 11cm, 두께 4.5cm의 생성물은 아래쪽 일부에 모래가 부착되었는데, 선철 풀(pool)은 형성되지 않았던 것으로 보인다. 부분적으로 선철 방울이 확인되며, 상부에는 목탄이 잔존한다. 슬래그는 형성되지 않았으며, 골구멍 쪽의 측면에서 생성된 것으로 추정된다.

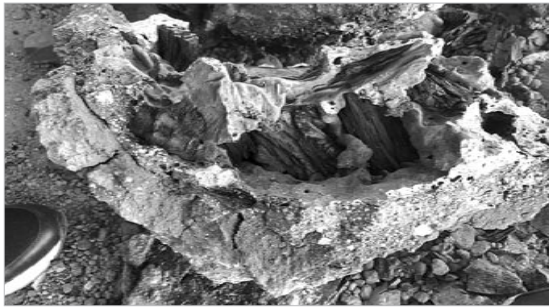
유출된 가마 벽체편을 관찰한 결과, 벽체 중위의 경우 외벽에서부터 4cm 미장 후 다시 3cm를 추가 미장한 흔적이 확인되었으며, 내벽에는 용융된 슬래그가 부착되었다. 바닥과 연결되는 하부 벽체의 경우 외측에서부터 2.2cm→2.2cm→2.5cm→2.5cm의 네 개 층위가 확인되었다.

〈사진 105〉 골구멍쪽 벽체 단면

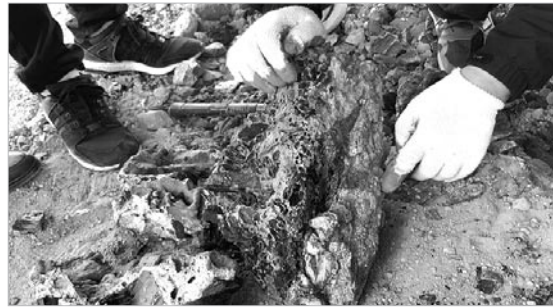
〈사진 106〉 중앙부 바닥 단면

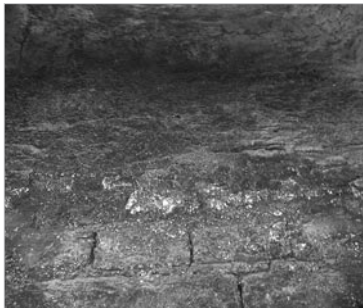
가마 내 생성물을 모두 배출시킨 후 가마 내부를 관찰하였다. 먼저 골구멍의 상태는 양호하였으며, 가마벽 중·하부 상위의 내벽은 미장한 부분이 5~10cm 박리되었다. 하부는 잔존한 벽체 두께 40cm 정도로, 미장한 부분은 대부분 탈락 혹은 박리되었다.

〈사진 107〉 앞쪽 벽체

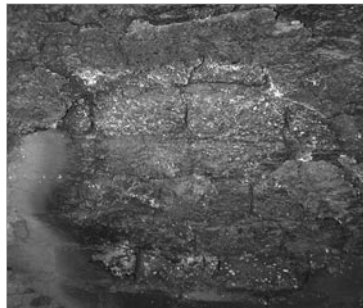
〈사진 108〉 우측 벽체 하부

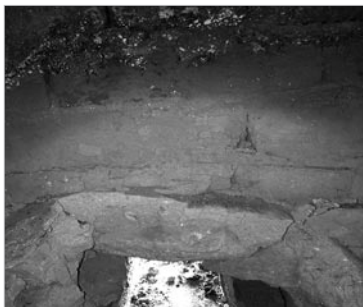
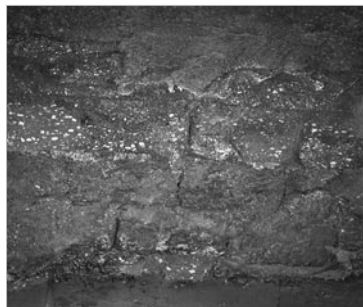
〈사진 110〉 뒷쪽 벽체 하부

〈사진 111〉 좌측 벽체 하부

〈사진 112〉 좌측 벽체 상부

아궁이를 중심으로 앞·뒤·좌·우의 네 개 영역으로 구분해 가마 벽체 내부를 관찰한 결과, 앞벽은 노상에서부터 132cm 높이까지(잔존 118cm), 뒷벽은 132cm 높이까지(잔존 118cm), 좌벽은 140cm 높이까지(잔존 110cm), 우벽은 125cm 높이까지(잔존 125cm) 내벽 미장부가 용융·탈락되었다. 네 곳 모두 미장 점토가 탈락되어 그 내부의 비소성 황토블록이 노출되었으며, 네 모서리 부분의 미장은 일부 잔존하였다. 용융·탈락된 부분의 상위는 회청색으로 경화되었으며, 상단에서부터 56cm 아래까지는 요철면 없이 매끈한 잔존상태를 보여준다. 그 아래 57cm 이하는 콩알 크기 정도의 철광석 가루가 부착되어 있다.

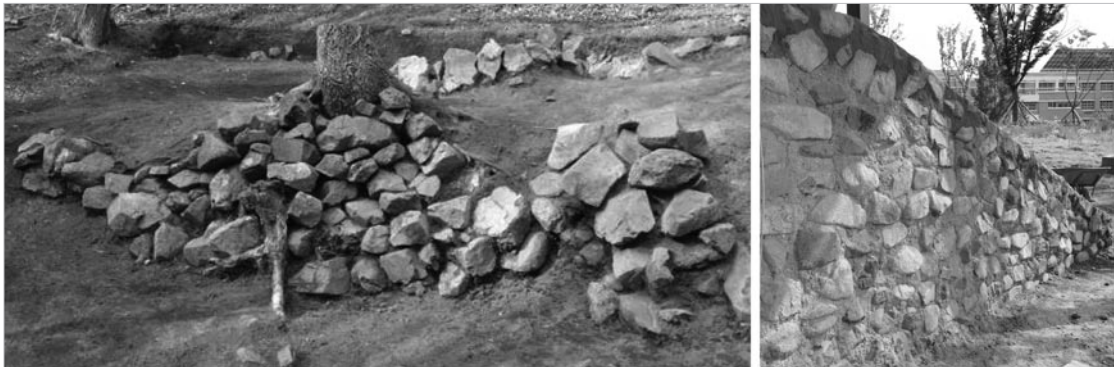
〈사진 113〉 울산 대안동 쇠부리터의 석축(좌)과 실험로의 석축(우)

이번 실험에 사용된 쇠부리가마의 석축 규모는 가마 좌·우 길이 각 565cm, 최대높이 180cm이며, 가마 길이(외경)를 포함하면 전체 13m가 된다. 울산 대안동 쇠부리터 가마의 석축은 길이 15m, 최대폭 430cm, 최대높이 150cm인데, 실험로가 축소된 크기임을 감안하면 비교적 적절한 규모로 생각된다. 다만 대부분의 울산 쇠부리가마는 노가 위치한 중앙부의 폭이 가장 넓은데, 실험로에서는 이를 적절히 구현해 내지 못했다는 한계가 있다. 이는 아궁이 및 바람골의 구조와 연관된 문제이기 때문에 향후 추가적인 검토가 필요하다.

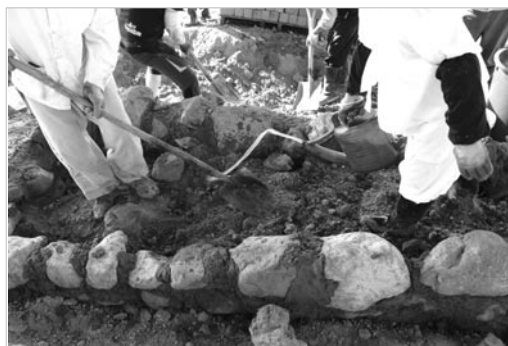
<사진 114> 석축 내부 조성과정

가마의 앞·뒤 가장자리에 쌓은 석축의 경우, 유적에서의 가마 석축은 흙이 거의 없이 석재만을 쌓은 구조이지만 <사진 115의 좌>, 실험로 석축은 석재 사이에 점토가 상당히 많이 사용되었다 <사진 115의 우>. 향후 추가적인 축조 계획이 생긴다면 이러한 세부적인 면도 적절히 반영되어야 할 것이다. 또한 석축 내부를 조성함에 있어서도 황토를 물에 이겨 채움으로서 <사진 114>, 실험 과정 중 가마 벽체를 통해 내부의 열을 빼앗아 갈 수 있다는 걱정거리가 되었다. 유적에서는 가장자리를 석재로 쌓고 내부는 흙과 잡석을 채운다는 점이 확인되었을 뿐 내부에 물을 뿌려 이겼다는 증거가 없다. 내부의 밀도를 높여 붕괴 방지에 도움이 될 수도 있겠으나, 굳이 그럴 필요가 있는지는 다시 한 번 검토해 볼 문제이다.

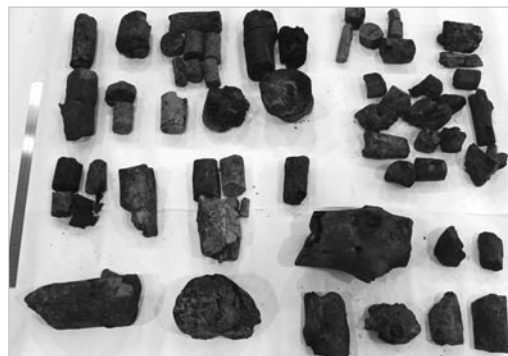
〈사진 116〉 울산 대안동 출토 목탄

다행히 최근 발굴된 울산 대안동 쇄부리터에서는 총 4.76kg의 목탄 78점이 수습되었는데, 길이는 3.1~23.2cm(평균 11.5cm), 너비 3~20cm(평균 7.9cm), 무게 10~550g이다(사진 116). 대부분 횡방향으로 절개되어 있고, 웅이가 남아 있는 것도 많다. 수종 동정된 20점 중 소나무속 경송류가 18점으로 대부분을 차지하고, 상수리나무와 서어나무가 각 1점이다(권용대 2021). 즉 길이와 너비가 다양하고 웅

이가 있는 점 등으로 보아 다양한 크기의 소나무를 사용해 목탄을 제조했음을 알 수 있다.

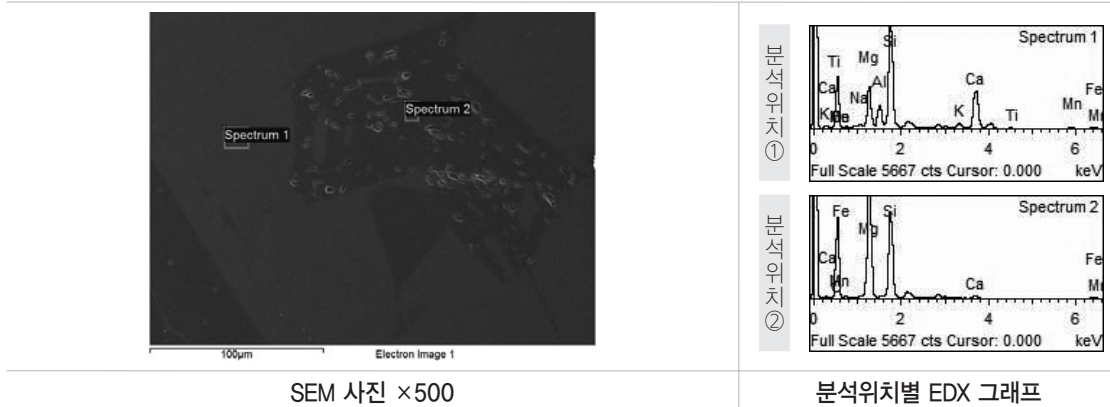
〈표 36〉 1차 출탕 철재(20U-13)의 분석결과

제1차 출탕시에 배재구에 흘러나온 철재는 유리질 철재였으며 전자현미경(SEM-EDX)분석 결과 철함량이 매우 낮은 Spectrum-①,②에서 (2.33-3.20%Fe) 환원이 잘 이루어진 슬래그를 형성하고 있었다. 여기서 슬래그의 XRF분석 염기도는  $(\text{CaO}+\text{MgO}+\text{K}_2\text{O})/(\text{SiO}_2)=0.96$  으로서 높은 염기도를 형성하였다. 슬래그의 주요 조성은  $(\text{MgO}\cdot\text{SiO}_2)$  및  $(\text{CaO}\cdot\text{SiO}_2)$ 로 나타난다.

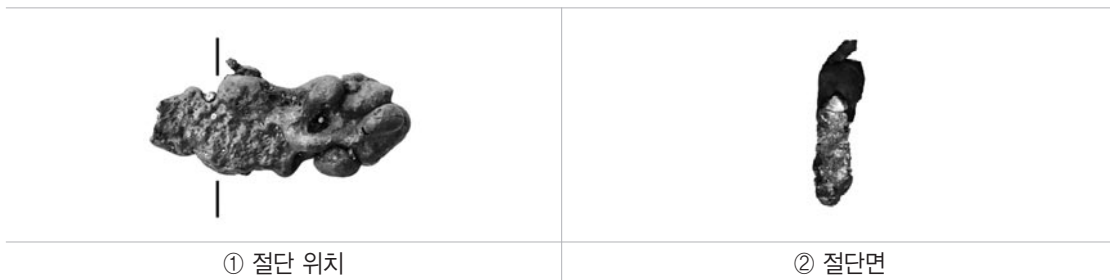
〈사진 130〉 2차 출탕 선철 (20U-14-1)의 절단면 위치와 절단면

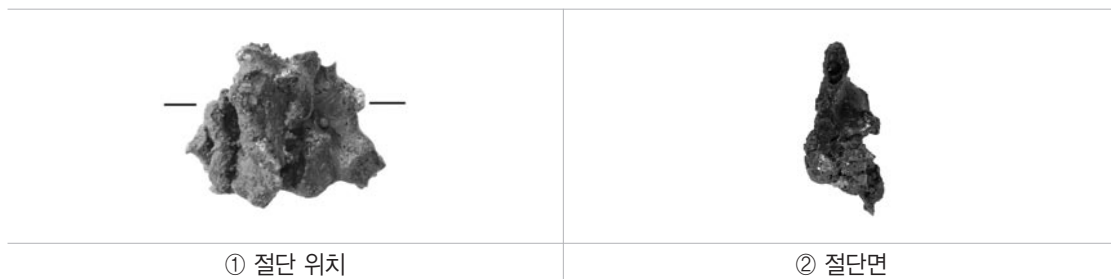
〈사진 131〉 2차 출탕 철재(20U-14-2)의 절단면 위치와 절단면

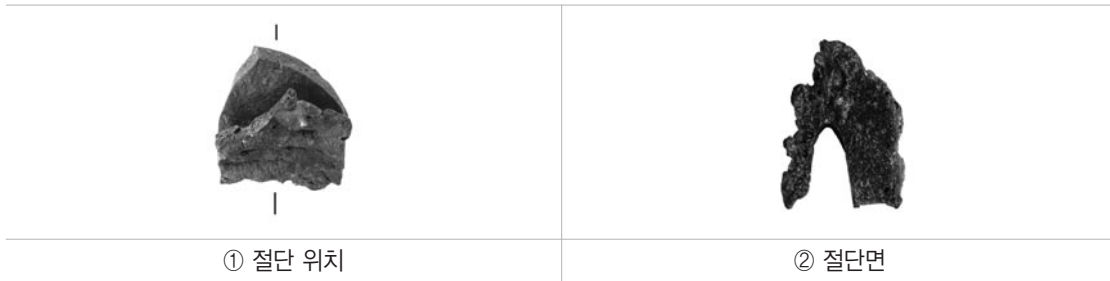
〈사진 133〉 3차 출탕 철재 (20U-15-2)의 절단면 위치와 절단면

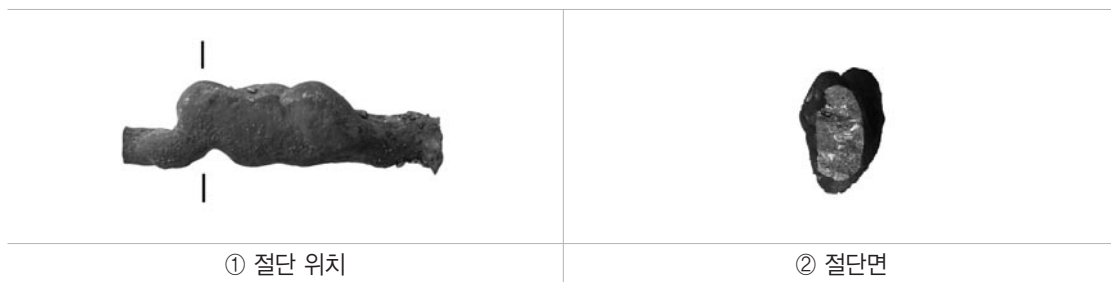
〈사진 134〉 4차 출탕 선철(20U-16)의 절단면 위치와 절단면

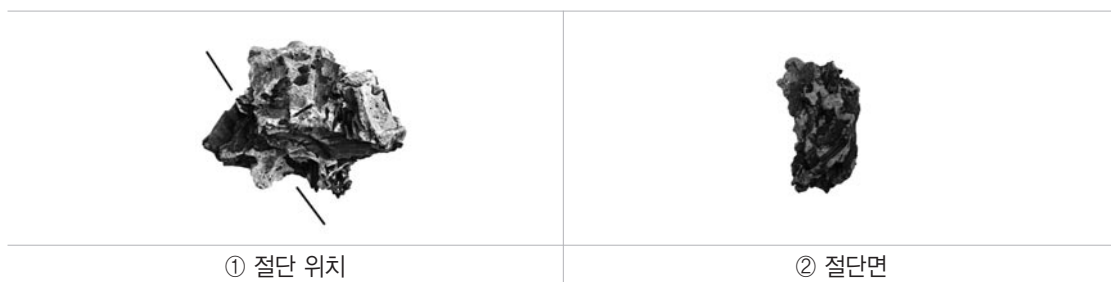
〈사진 135〉 형성물 상부 철재(20U-34)의 절단면 위치와 절단면

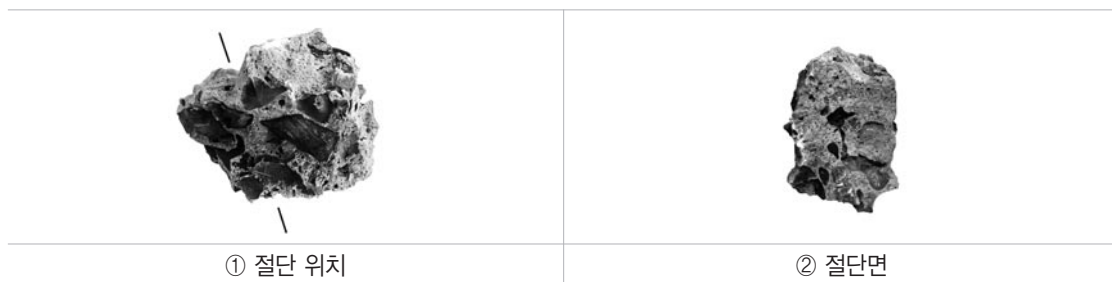
〈사진 136〉 형성물 하부 철재(20U-35)의 절단면 위치와 절단면

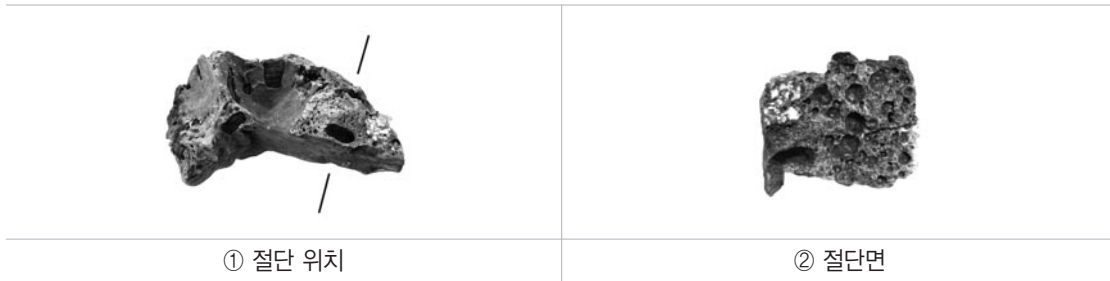
〈사진 137〉 형성물-노벽 경계 철재(20U-28)의 절단면 위치와 절단면

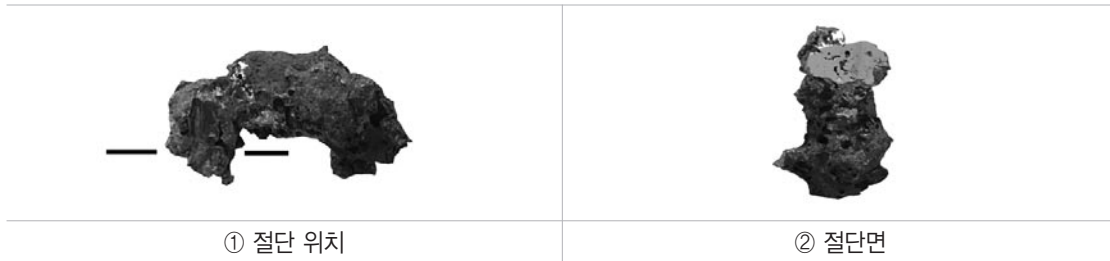
〈사진 139〉 송풍구앞 선철대의 괴련철(20U-31)의 절단면 위치와 절단면

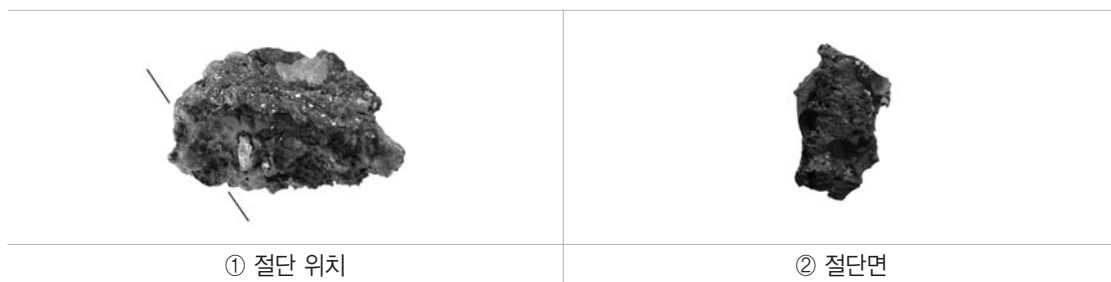
〈사진 141〉 송풍관 부착 철재(20U-24)의 절단면 위치와 절단면

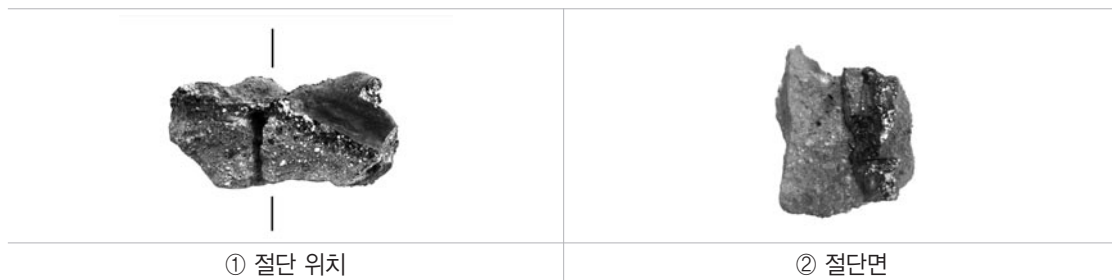
〈사진 143〉 우측 노벽(20U-39)의 절단면 위치와 절단면

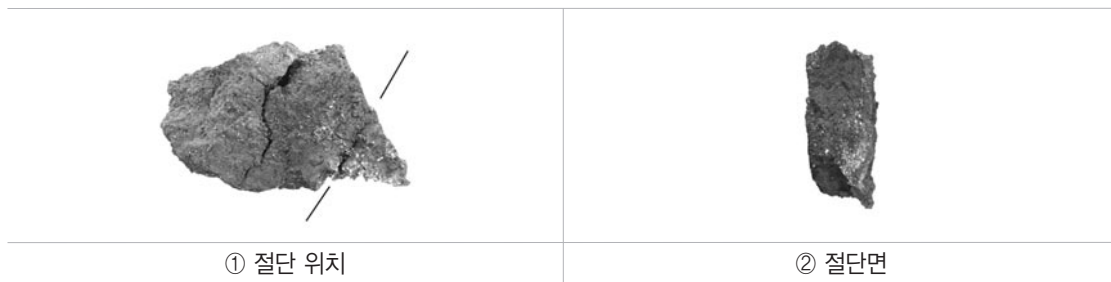
〈사진 144〉 노벽 용손 1(20U-32)의 절단면 위치와 절단면

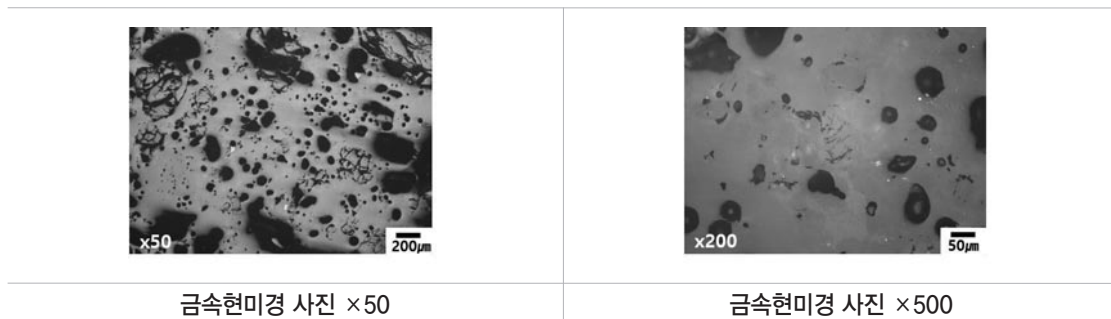
〈표 51〉 노벽 용손 1(20U-32)의 분석결과

노벽 용손편1의 현미경사진에서는 용융슬래그 유착 현상이 나타나고 전자현미경(SEM-EDX)분석 결과 염기성 슬래그에 환원이 완전히 일어나서 Spectrum-①, ②에서는 소량의 철(1.15-1.24%Fe)이 잔존하는 것으로 나타나고 XRF분석에서 주성분이 점토질(SiO<sub>2</sub>, Al<sub>2</sub>O<sub>3</sub>)이며 노벽에서 순환된 알칼리 산화물이(3.97-7.34%K<sub>2</sub>O) 다량 나타나고 있다.

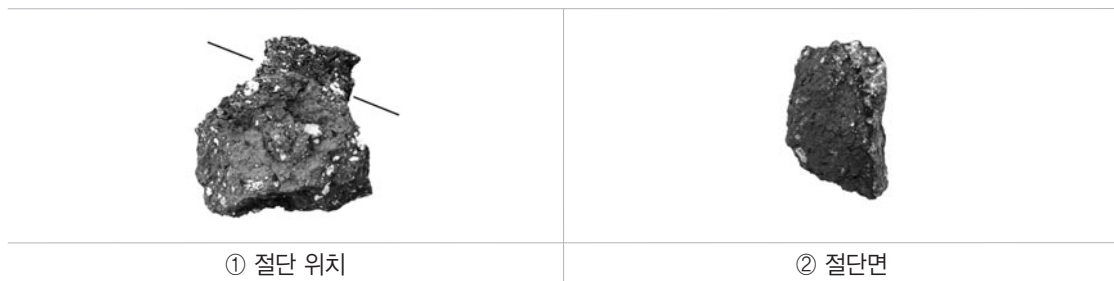
〈사진 145〉 노벽 용손 2(20U-33)의 절단면 위치와 절단면
